## Informação técnica da avaliação fitossanitária e de risco de queda ou fratura dos exemplares arbóreos presentes na Rua da Quinta da Goja, em Frossos, Braga.

Braga, maio 2024

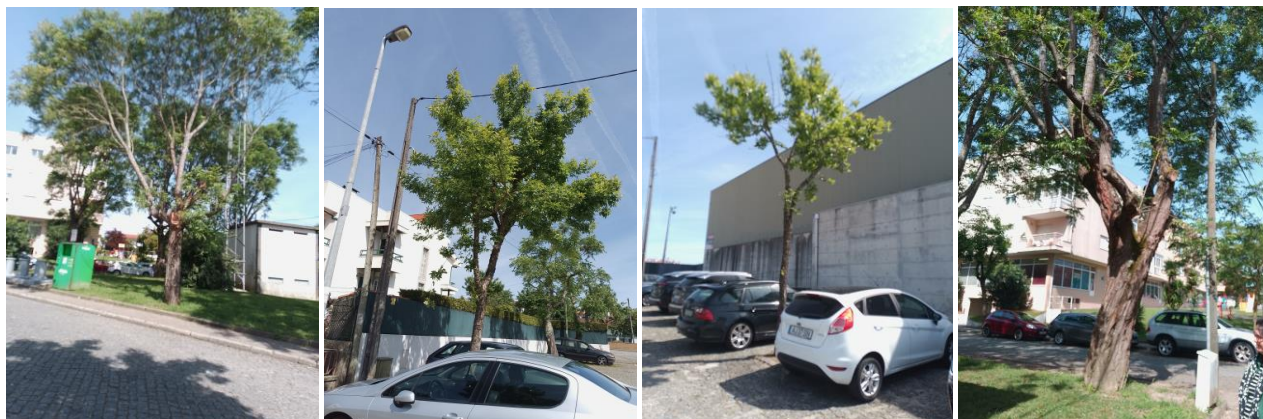
Na proximidade destas árvores observamos edificado, parque de estacionamento e equipamentos (poste de iluminação, cabos elétricos, ecopontos, armários técnicos, entre outros) (Figura 2).

Figura 2 - Fotografias do espaço envolvente aos exemplares arbóreos no largo e na Rua Quinta da Goja, em Frossos.

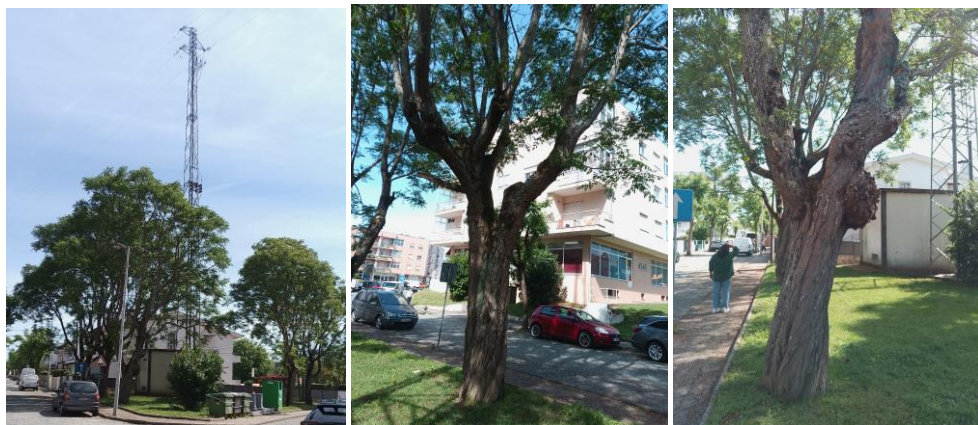
As restantes 5 árvores encontram-se em espaço ajardinado (Figura 4). Relativamente ao espaço envolvente trata-se de um local com movimento de veículos e pessoas.

Figura 4 - Fotografias da localização em espaço ajardinado de alguns exemplares arbóreos no largo da Rua Quinta da Goja, em Frossos.
