Informação técnica da avaliação fitossanitária e de risco de queda ou fratura de um exemplar arbóreo presente na Rua Quinta de Passos, Braga.

Braga, maio 2024

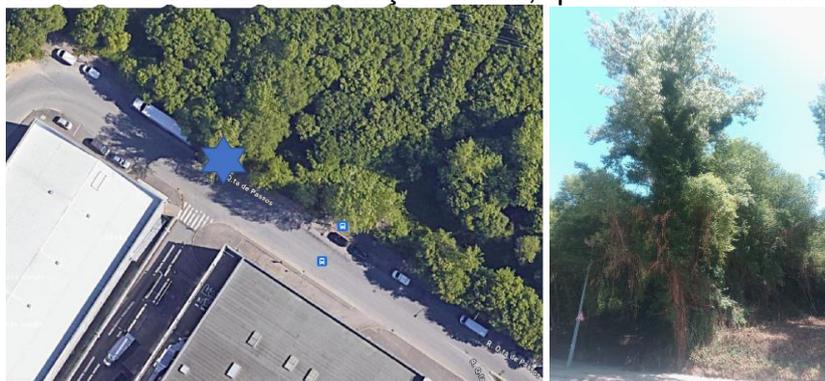
Figura 1 - Localização e espaço envolvente ao Choupo, (*Populus sp.*) na Rua Qta de Passos, Braga.

Este exemplar encontra-se no limite do Parque das 7 fontes, coabitando com outros exemplares.

Na proximidade deste Choupo observamos edificado, parque de estacionamento, passeio e equipamentos (poste de iluminação e sinal de trânsito).
