Processo: 6673/2024 de 12/11/2024
Local: Rua Sá de Miranda, Braga
Coordenadas geográficas: 41.54586526, -8.42311954

Informação: de 12/11/2024
Assunto: DJEV – Informação técnica | Relatório fitossanitário e estabilidade biomecânica
Técnico: Anabela da Silva Oliveira

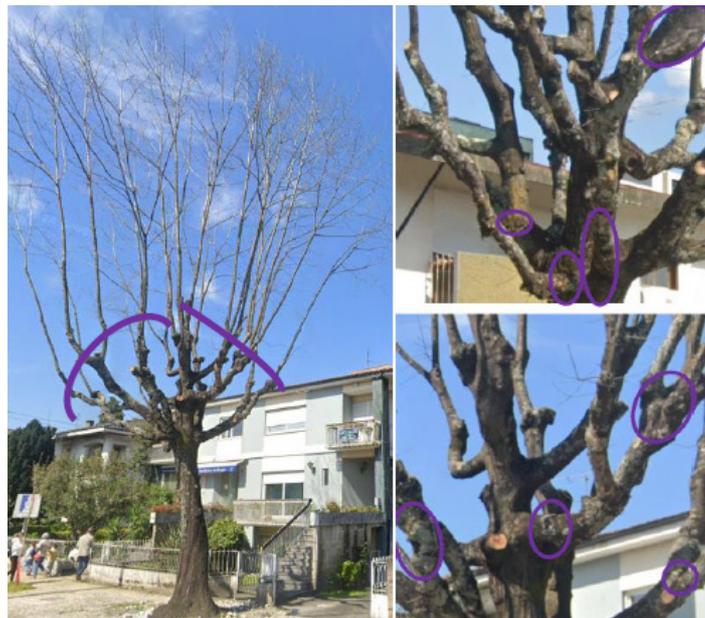
Figura 5 – Imagens do Google Maps de março de 2024, do Carvalho (*Quercus* sp.), com ID1.

Na copa deste Carvalho observamos fissuras, achatamentos, bifurcações de pernas de dimensão considerável com inserções estruturais fracas (casca inclusa), estas situações são sinais de fragilidade. Também acresce o peso presente na copa e o fato desta ser formada por ramos de elevado comprimento relativamente ao seu diâmetro, com origem em rebentação epicormica, (em consequência das podas de rolagem) apresentando como tal, uma estrutura frágil. Muitos destes ramos apresentam inserções débeis com padrões de crescimento diversos, o que indica instabilidade mecânica quer a esforços físicos internos quer a externos (por exemplo á passagem do vento) (Figura 4 e 5). Considerando a realização da poda neste exemplar, esta iria contribuir para o desequilíbrio, descaraterização, formação de lesões (feridas) de dimensão considerável e como consequência o suporte e estrutura da copa ficaria mais frágil.

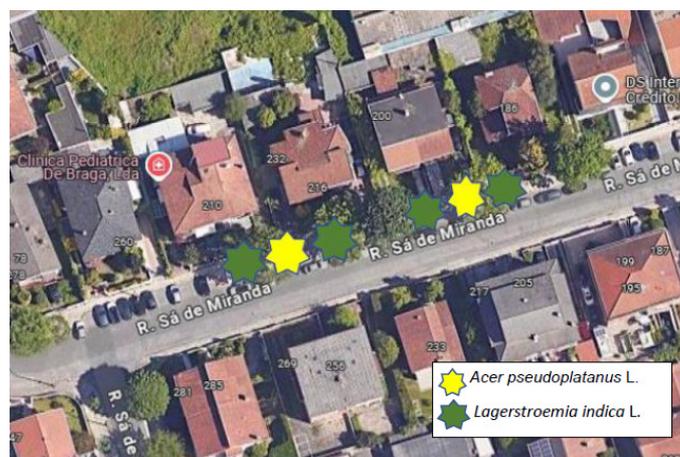
Figura 14 – Localização dos exemplares arbóreos a plantar na Rua Sá de Miranda, em Braga.

Propomos a plantação de acordo com as boas praticas, em época própria, no total de 6 exemplares (3 exemplares abater e 3 novos) de espécies mais adequadas ao local *Lagerstroemia indica* L. e *Acer pseudoplatanus* L.. Também aconselhamos abertura das respetivas caldeiras, a regularização e repavimentação junto aos exemplares arbóreos (Figura 14).
