| <b>PR/2025/33470</b> | <b>40828/2025</b> | <b>Relatório de avaliação de risco biomecânico de árvores</b> |

**Processo:** 40828/2025  
**Local:** Rua Teófilo Braga  
**Coordenadas geográficas:** 41°32'18.0"N 8°24'29.2"W

**Informação:** de 07/10/2025  
**Assunto:** DJEV – Informação técnica  
**Técnico:** Zita Margarida da Silva Saraiva

#### ID1 *Albizia* sp.

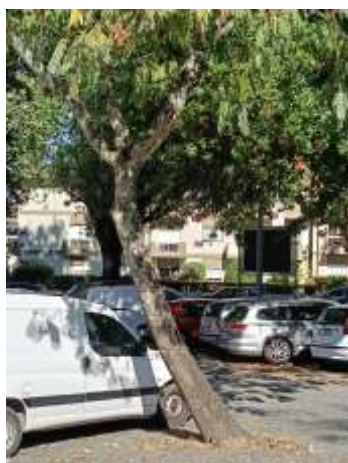
Figura 2 – imagem da localização do exemplar arbóreo

Tronco com inclinação e onde se verifica a presença de fissuras verticais e horizontais no lenho e casca. Presença pernada com fissura onde é visível degradação do lenho, raminhos secos na copa. Caldeira ausente.

Uma vez que o tronco apresenta várias fissuras verticais e horizontais, pode haver uma rotura do tronco provocada pela ação das forças de tensão devido á inclinação potenciada pela ação do vento.
