9Processo	3176/2026
Requerente	Junta de Freguesia S. Victor
Data	16/03/2026
Local	Rua Tomás de Figueiredo
Técnico	Zita Margarida da Silva Saraiva
Assunto	Avaliação fitossanitária e biomecânica

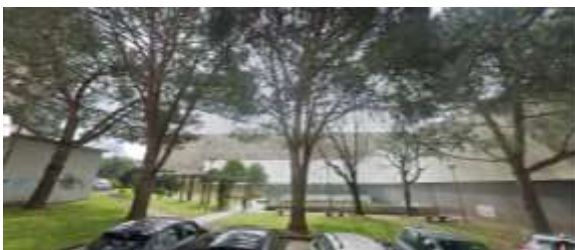
Figura 2 – Imagem da envolvente dos exemplares

Ramo lateral longo e demasiado fino, sem ramificações intermédias, com muitas agulhas na terminação tornam-se vulneráveis ao vento e ao peso.

Pelo exposto, e considerando que não existe forma viável de mitigar os danos estruturais, recomenda-se o **abate** dos exemplares ID2 e ID3 e **poda** no exemplar ID1 do ramo assinalado da figura2.
