| <b>Processo</b> | <b>25237/2026</b> |
| <b>Local</b> | <b>Rua da Mata</b><br><b>União das freguesias de Real, Dume e Semelhe</b> |
| <b>Assunto</b> | <b>Relatório de avaliação fitossanitária e de estabilidade biomecânica</b> |

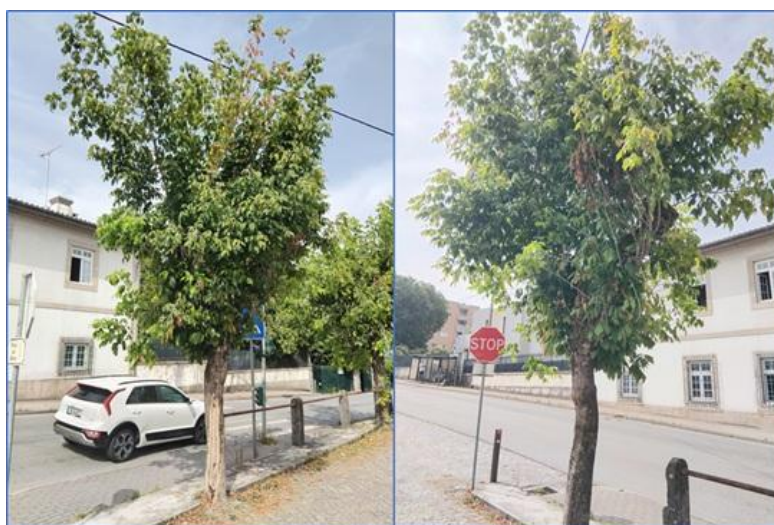
Figura 3 – Enquadramento da árvore

O exemplar evidencia um estado fitossanitário desfavorável, caracterizado por uma copa com acentuada transparência e sinais evidentes de *dieback*, indicadores de perda progressiva de vitalidade.

Observam-se diversas cavidades e zonas de degradação da madeira nas pernasadas principais, traduzindo uma redução localizada da respetiva capacidade resistente.

Ao nível do tronco identifica-se uma extensa lesão longitudinal, associada à degradação do tecido lenhoso, circunstância suscetível de comprometer significativamente a integridade estrutural do exemplar.

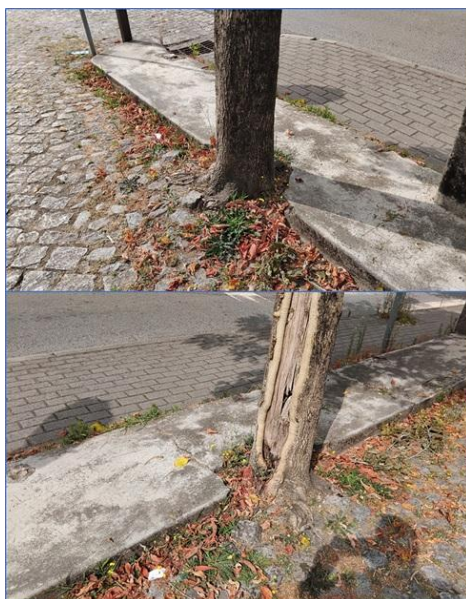
Figura 4 – Aspecto da implantação da árvore

O exemplar encontra-se implantado num espaço exíguo, sem possibilidade de ampliação da área disponível para o desenvolvimento radicular no sentido do passeio pedonal (Figura 4).

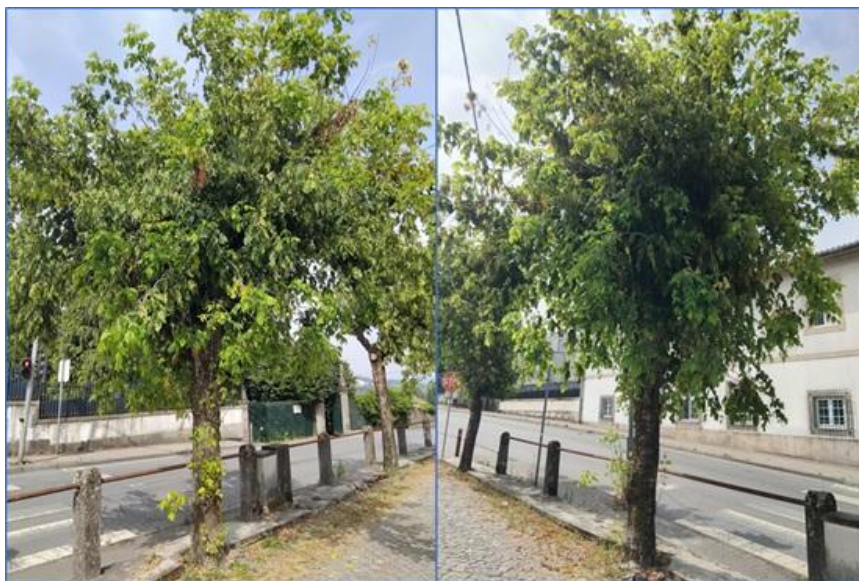
Figura 6 – Enquadramento da árvore

O exemplar evidencia um estado fitossanitário desfavorável, caracterizado por sinais de *dieback*, acentuada transparência da copa e presença de rebentação epicórmica, esta última frequentemente associada a situações de stress fisiológico.

Observam-se cavidades e degradação da madeira em diversas pernadas principais, bem como lesões compatíveis com cancro. Os defeitos estruturais identificados comprometem progressivamente a capacidade resistente dos órgãos afetados.

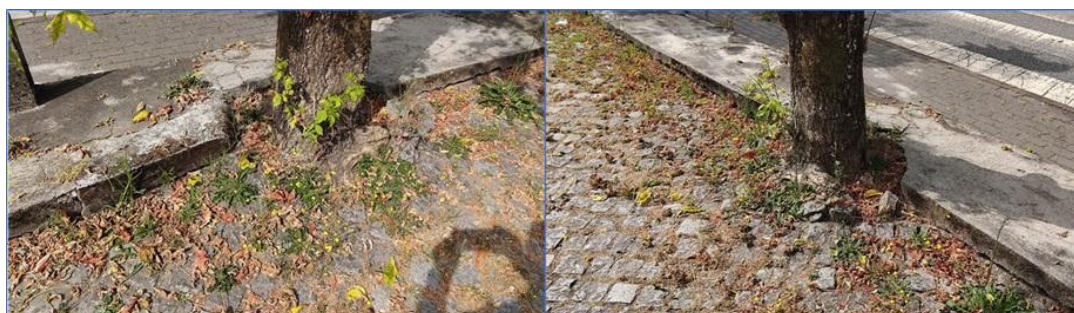
Figura 7 – Aspecto da implantação da árvore

A árvore encontra-se implantada num espaço exíguo, sem possibilidade de alargamento no sentido do passeio pedonal (Figura 7).

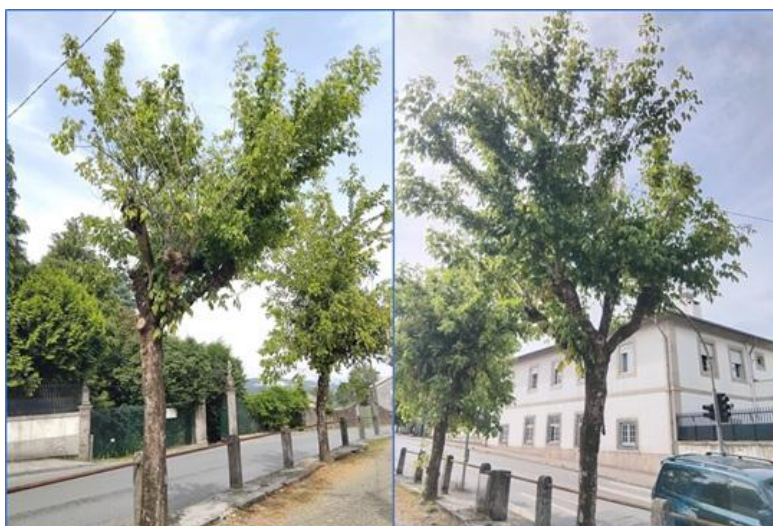
Figura 9 – Enquadramento da árvore

O exemplar evidencia um declínio fisiológico, caracterizado por sinais de *dieback* e elevada transparência da copa.

Observam-se cavidades e degradação da madeira em diversas pernadas principais, bem como um acentuado destacamento da casca ao longo do tronco, conjunto de defeitos que evidencia um processo de degradação estrutural com potencial para reduzir a capacidade resistente do exemplar.

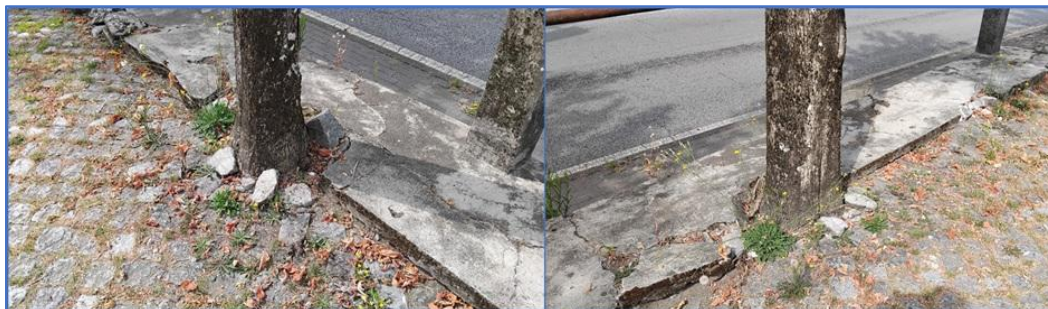
Figura 10 – Aspecto da implantação da árvore

A árvore encontra-se implantada num espaço exíguo, sem possibilidade de alargamento no sentido do passeio pedonal (Figura 10).

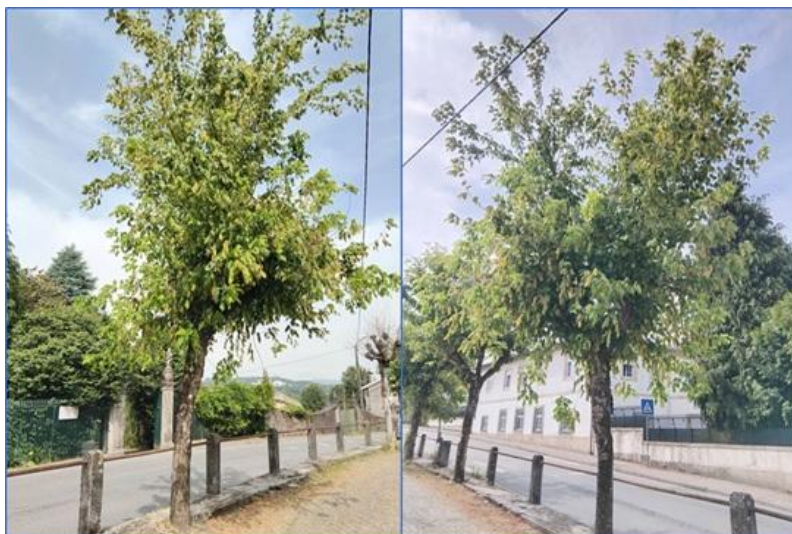
Figura 12 – Enquadramento da árvore

Observam-se sintomas compatíveis com um estado fitossanitário desfavorável, caracterizado por sinais de *dieback* e transparência da copa.

Destaca-se, contudo, a presença de uma cavidade de grandes dimensões ao nível do tronco, localizada junto à inserção da copa e associada à degradação dos tecidos lenhosos. Pela sua localização numa zona estruturalmente crítica do exemplar, este defeito assume particular relevância biomecânica.

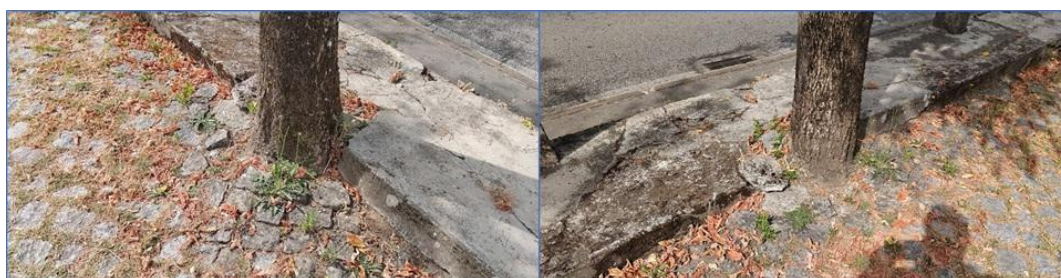
Figura 13 – Aspecto da implantação da árvore

A árvore encontra-se implantada num espaço exíguo, sem possibilidade de alargamento no sentido do passeio pedonal (Figura 13).

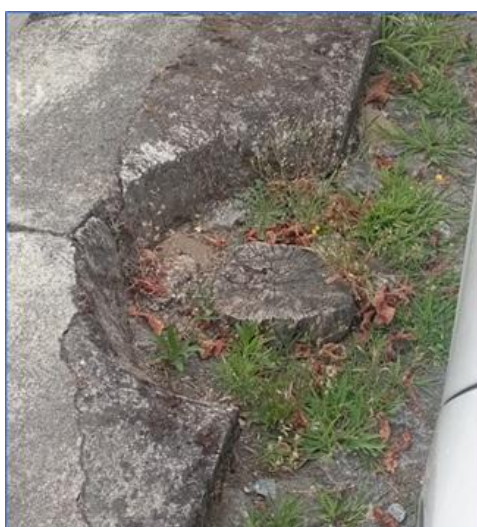
Este espaço encontra-se sem qualquer árvore (Figura 15).

Figura 15 – Espaço de implantação vazio

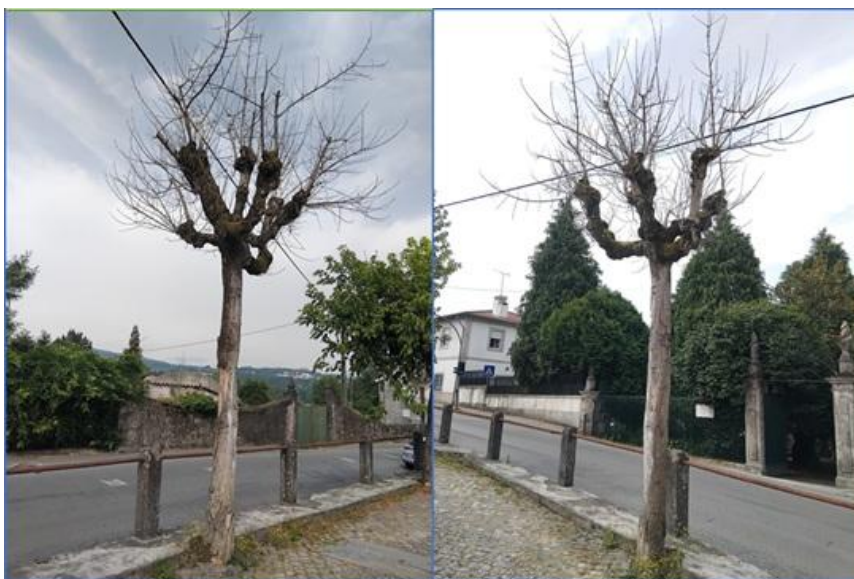
Figura 16 – Enquadramento da árvore

Trata-se de um *Acer negundo* L. de médio porte, atualmente morto (Figura 16).

Não se observa qualquer atividade vegetativa, encontrando-se o exemplar completamente morto. Nesta condição, verifica-se a interrupção definitiva dos mecanismos naturais de compartimentação dos tecidos lenhosos, favorecendo a progressiva degradação da madeira e o consequente aumento da probabilidade de falha estrutural ao longo do tempo.

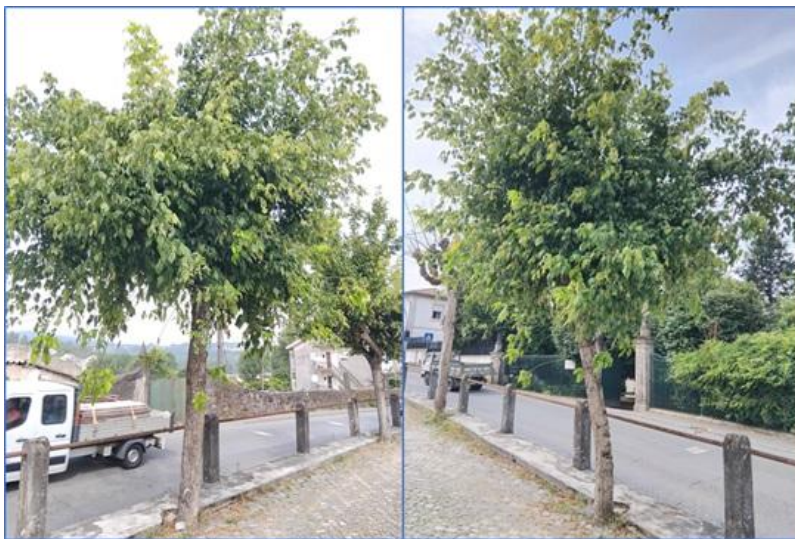
Figura 18 – Enquadramento da árvore

O exemplar evidencia um declínio fisiológico, caracterizado por sinais de *dieback* e acentuada transparência da copa, indicadores de perda progressiva de vitalidade.

Observam-se cavidades e degradação da madeira em diversas pernadas principais, bem como uma extensa lesão longitudinal ao nível do tronco, associada à degradação dos tecidos lenhosos. Pela sua localização no principal elemento estrutural do exemplar, este defeito assume particular relevância biomecânica, traduzindo uma redução progressiva da sua capacidade resistente.

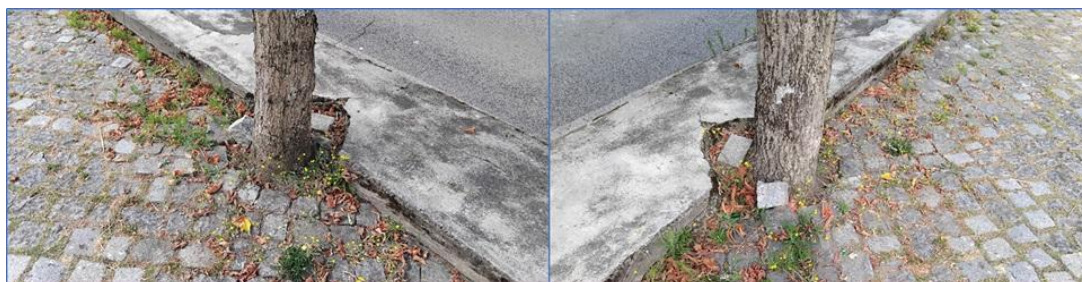
Figura 19 – Aspecto da implantação da árvore

A árvore encontra-se implantada num espaço exíguo, sem possibilidade de alargamento no sentido do passeio pedonal (Figura 19).

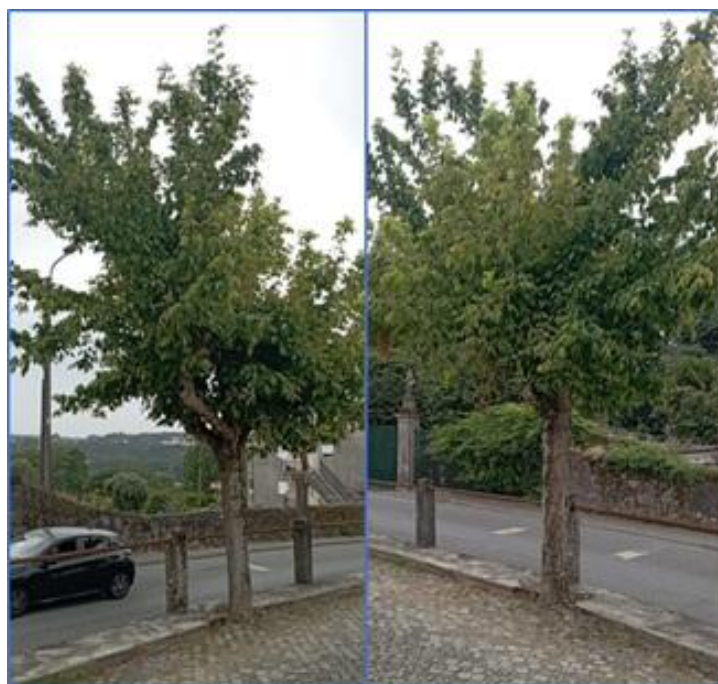
Figura 21 – Enquadramento da árvore

O exemplar evidencia um estado fitossanitário desfavorável, caracterizado por sinais de *dieback* e transparência da copa.

Observam-se cavidades e degradação da madeira em diversas pernas principais, traduzindo uma redução localizada da capacidade resistente dos órgãos afetados.

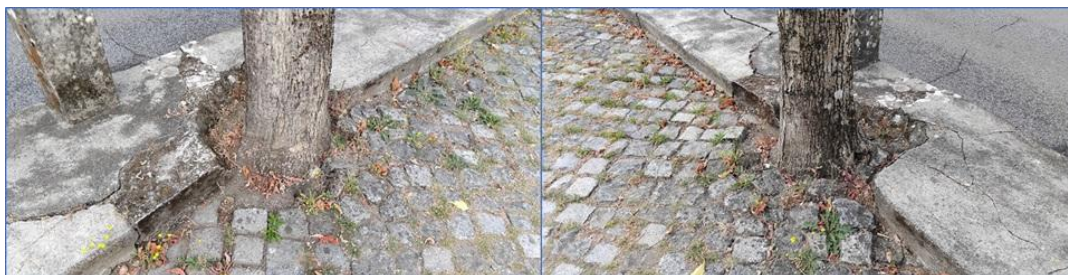
Figura 22 – Aspecto da implantação da árvore

A árvore encontra-se implantada num espaço exíguo, sem possibilidade de alargamento no sentido do passeio pedonal (Figura 22).

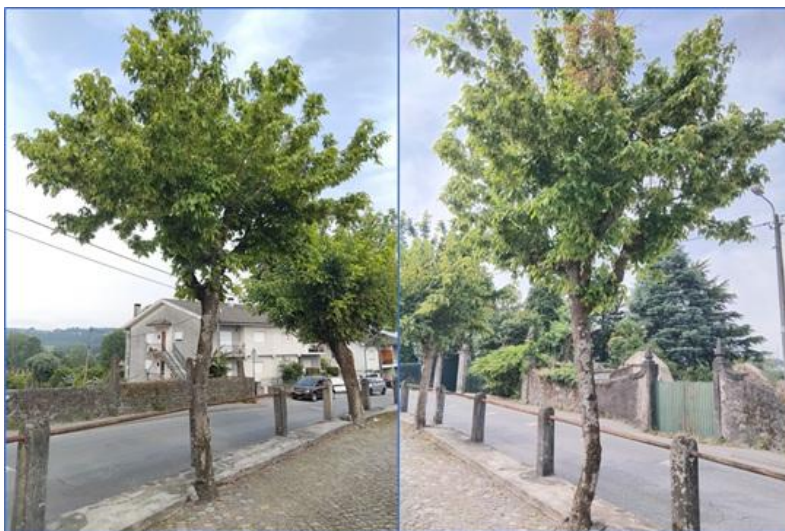
Figura 24 – Enquadramento da árvore

Verificam-se sintomas compatíveis com um estado fitossanitário desfavorável, observando-se já sinais de acentuado *dieback* e transparência da copa.

Observam-se cavidades e degradação da madeira nas pernas principais, bem como zonas localizadas de necrose da casca. Estes defeitos favorecem a perda progressiva de capacidade resistente dos órgãos afetados.

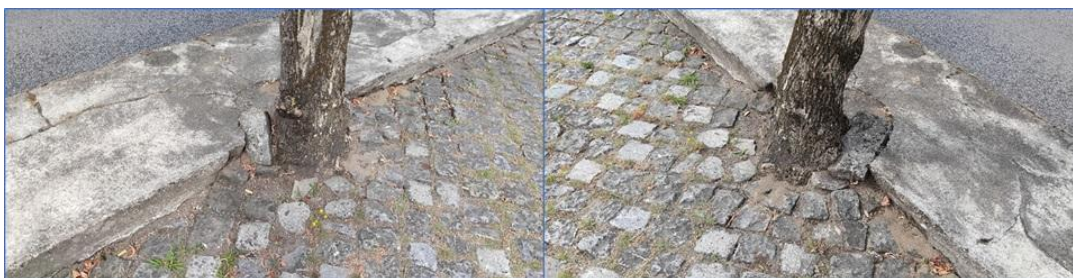
Figura 25 – Aspecto da implantação da árvore

A árvore encontra-se implantada num espaço exíguo, sem possibilidade de alargamento no sentido do passeio pedonal (Figura 25).

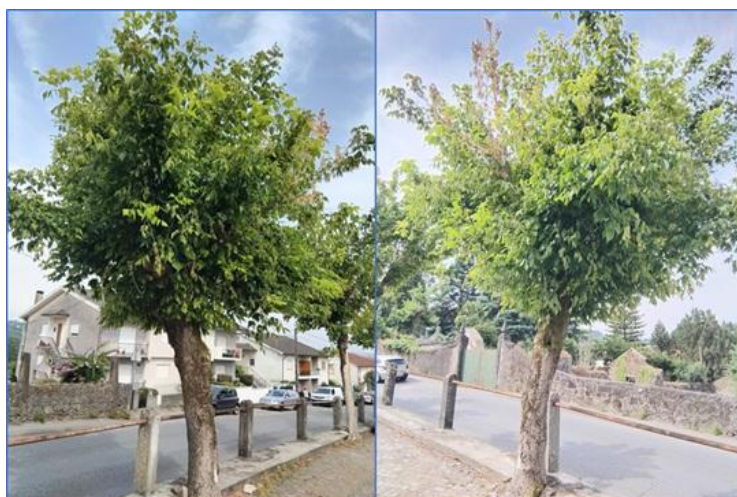
Figura 27 – Enquadramento da árvore

O exemplar evidencia um declínio fisiológico, compatível com um estado fitossanitário desfavorável, observando-se já sinais de acentuado *dieback* e transparência da copa. Observam-se várias cavidades e degradação dos tecidos lenhosos ao nível do tronco. O conjunto dos defeitos fisiológicos e estruturais observados revela um processo de degradação já instalado, comprometendo progressivamente a integridade biomecânica do exemplar e reduzindo significativamente a sua expectativa de vida útil funcional (Figura 29).

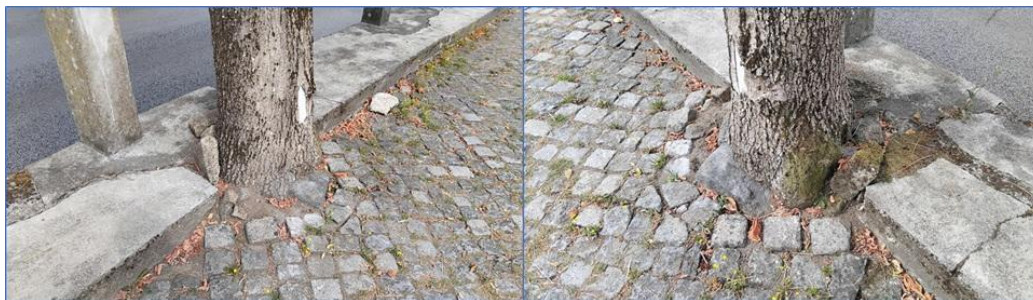
Figura 28 – Aspecto da implantação da árvore

A árvore encontra-se implantada num espaço exíguo, sem possibilidade de alargamento no sentido do passeio pedonal (Figura 28).

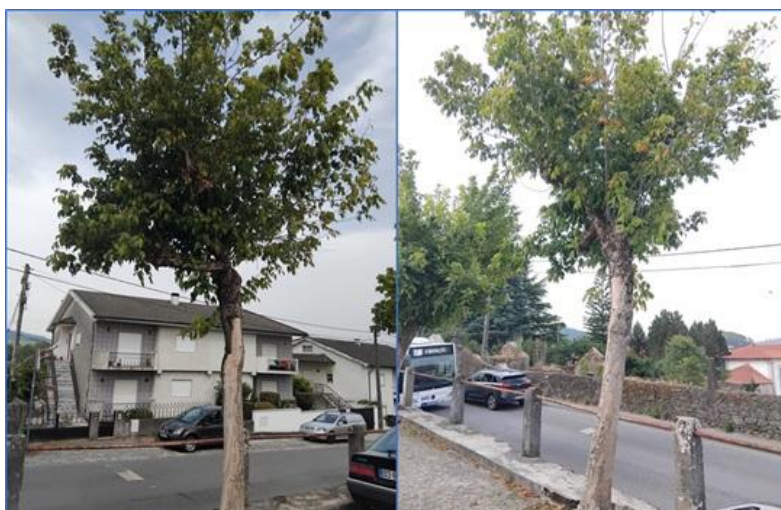
Figura 30 – Enquadramento da árvore

O exemplar apresenta sintomas compatíveis com um estado fitossanitário desfavorável, observando-se já sinais de acentuado *dieback* e transparência da copa. Observam-se cavidades e degradação da madeira nas pernas principais, bem como um extenso destacamento da casca ao nível do tronco. Estes defeitos estruturais evidenciam uma degradação significativa dos tecidos lenhosos e traduzem uma redução progressiva da capacidade resistente do exemplar.

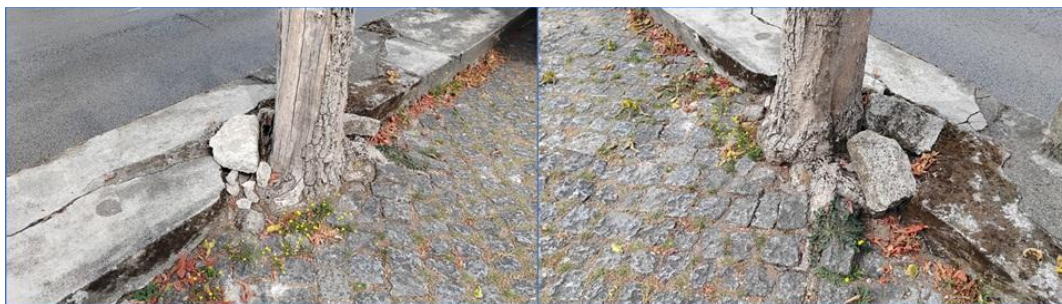
Figura 31 – Aspecto da implantação da árvore

A árvore encontra-se implantada num espaço exíguo, sem possibilidade de alargamento no sentido do passeio pedonal (Figura 31).

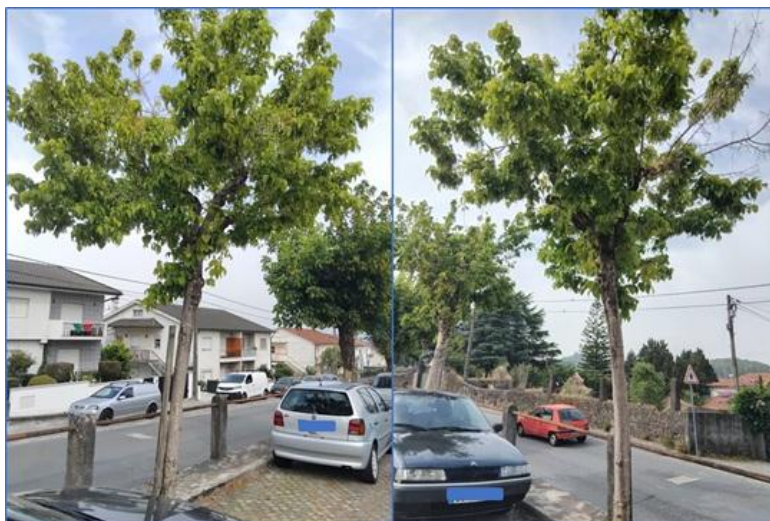
Figura 33 – Enquadramento da árvore

Observam-se sintomas compatíveis com um estado fitossanitário desfavorável, observando-se já sinais de acentuado *dieback* e transparência da copa.

Identifica-se uma extensa lesão longitudinal ao nível do tronco, desenvolvendo-se desde o colo radicular até à base da copa, associada à degradação dos tecidos lenhosos. Pela sua extensão e localização, este defeito estrutural assume particular relevância biomecânica, por incidir sobre o principal elemento resistente do exemplar.

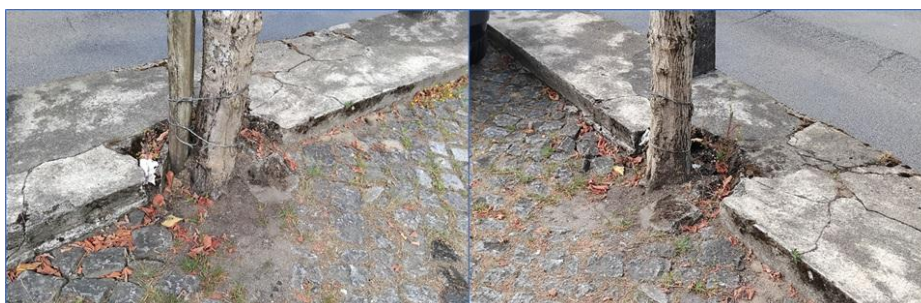
Figura 34 – Aspecto da implantação da árvore

A árvore encontra-se implantada num espaço exíguo, sem possibilidade de alargamento no sentido do passeio pedonal (Figura 34).

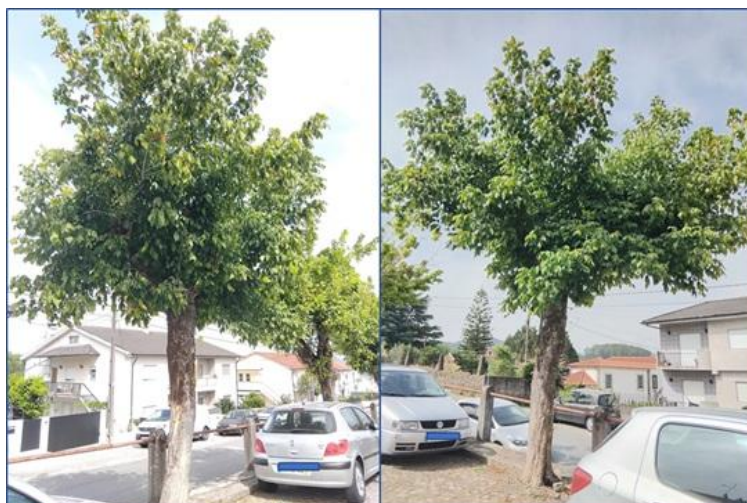
Figura 36 – Enquadramento da árvore

Identifica-se uma extensa lesão longitudinal ao nível do tronco, desenvolvendo-se desde o colo radicular até sensivelmente dois terços da sua altura, associada à degradação dos tecidos lenhosos. Observam-se ainda sinais de degradação da madeira nas pernasadas principais. Pela sua extensão e localização no principal elemento estrutural do exemplar, a lesão do tronco constitui o defeito de maior relevância biomecânica.

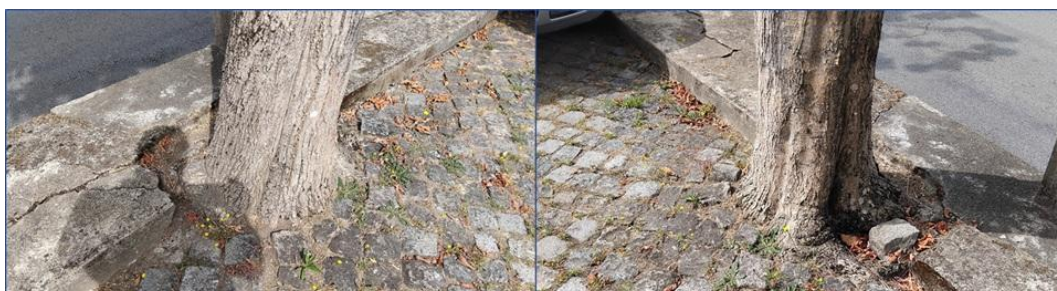
Figura 37 – Aspecto da implantação da árvore

A árvore encontra-se implantada num espaço exíguo, sem possibilidade de alargamento no sentido do passeio pedonal (Figura 37).

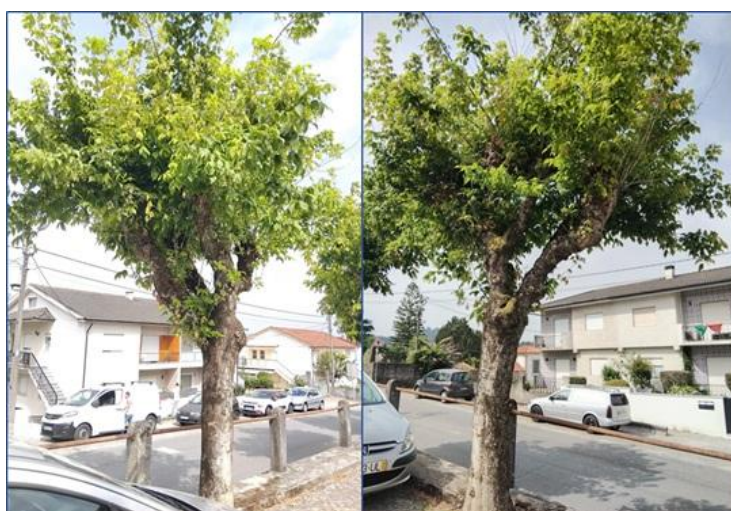
Figura 39 – Enquadramento da árvore

O exemplar evidencia um declínio fisiológico, caracterizado por sinais de *dieback* e transparência da copa.

Identifica-se uma lesão de grandes dimensões localizada aproximadamente aos dois terços da altura do tronco, associada a cavidades e degradação da madeira nas pernadas principais. A localização desta lesão, num elemento estrutural fundamental do exemplar, confere-lhe particular relevância do ponto de vista biomecânico.

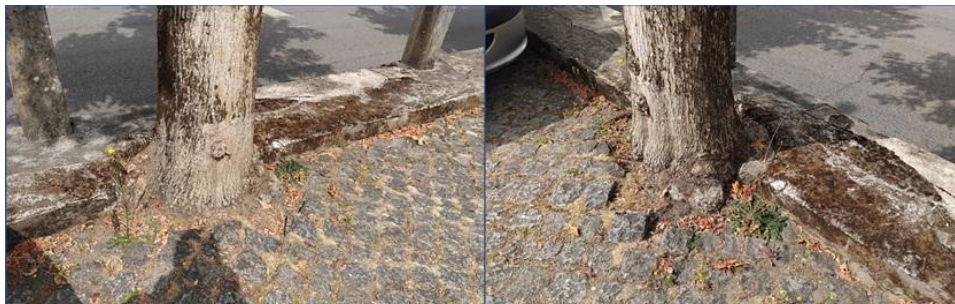
Figura 40 – Aspecto da implantação da árvore

A árvore encontra-se implantada num espaço exíguo, sem possibilidade de alargamento no sentido do passeio pedonal (Figura 40).

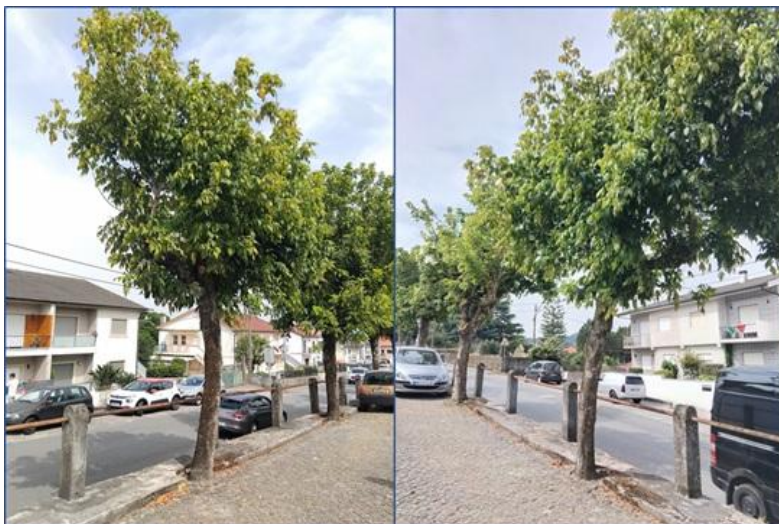
Figura 42 – Enquadramento da árvore

Observam-se sintomas compatíveis com um estado fitossanitário desfavorável, verificando-se já sinais de *dieback* e transparência da copa.

Observa-se uma lesão ao nível do tronco, associada a um extenso destacamento da casca que afeta grande parte do seu perímetro, bem como cavidades e degradação da madeira nas pernadas principais. A expressão deste defeito evidencia uma degradação estrutural significativa do tronco.

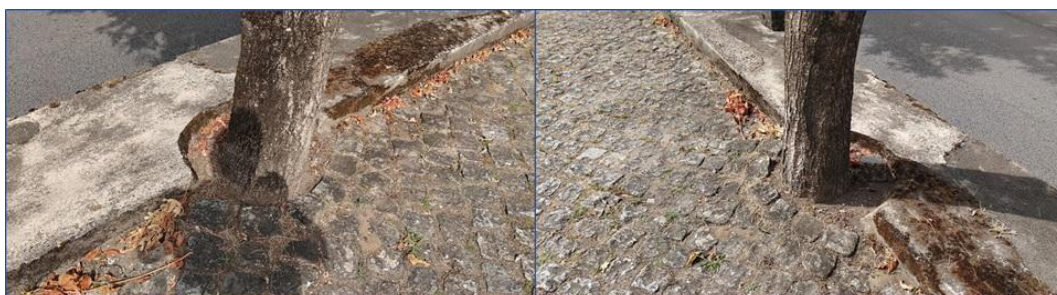
Figura 43 – Aspecto da implantação da árvore

A árvore encontra-se implantada num espaço exíguo, sem possibilidade de alargamento no sentido do passeio pedonal (Figura 43).

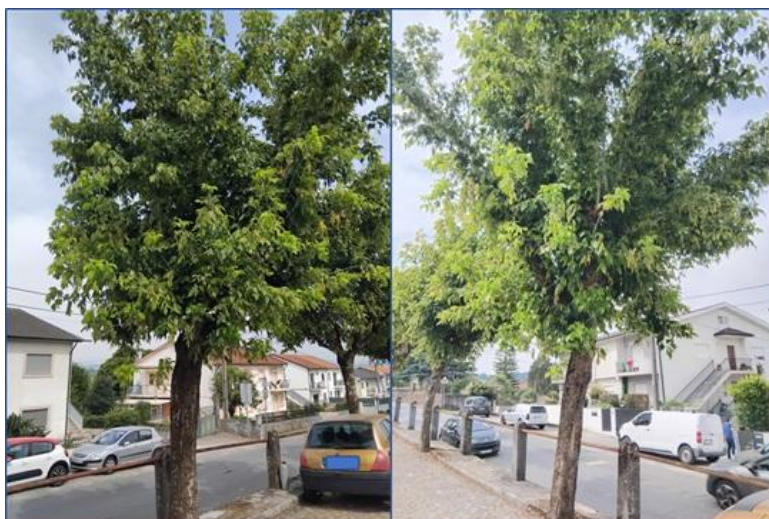
Figura 45 – Enquadramento da árvore

O exemplar evidencia um estado fitossanitário desfavorável, caracterizado por sinais de *dieback* e transparência da copa, indicadores de perda progressiva de vitalidade.

Identifica-se uma extensa lesão longitudinal ao nível do tronco, associada a fissuramento e destacamento parcial da casca, bem como cavidades e degradação da madeira nas pernasadas principais. Identificam-se ainda corpos frutíferos de fungos lenhícolas, cuja presença constitui um indicador da degradação dos tecidos lenhosos e da consequente redução progressiva da capacidade resistente dos órgãos afetados. A conjugação do declínio fisiológico observado com os defeitos estruturais identificados, em particular a lesão do tronco e a degradação fúngica da madeira, traduz um comprometimento relevante da integridade biomecânica do exemplar, revelando um reduzido potencial de recuperação e uma diminuição da sua vida útil funcional (Figura 47).

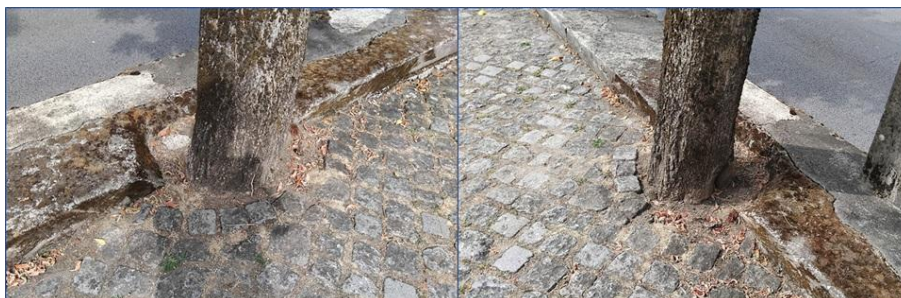
Figura 46 – Aspecto da implantação da árvore

A árvore encontra-se implantada num espaço exíguo, sem possibilidade de alargamento no sentido do passeio pedonal (Figura 46).

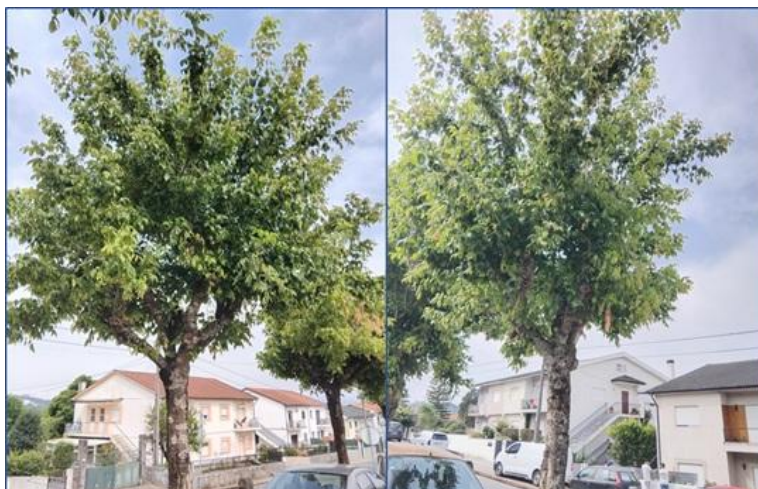
Figura 48 – Enquadramento da árvore

O exemplar evidencia um estado fitossanitário desfavorável, caracterizado por sinais de *dieback* e transparência da copa, indicadores de perda progressiva de vitalidade. Identificam-se duas lesões distintas ao nível do tronco, localizadas em faces opostas, destacando-se uma extensa lesão longitudinal que se desenvolve ao longo de praticamente toda a altura do tronco, associada a fissuramento e destacamento da casca, e uma segunda lesão de menores dimensões, com degradação dos tecidos lenhosos. Observam-se ainda cavidades e degradação da madeira nas pernasadas principais. Pela sua localização e extensão, as lesões do tronco assumem particular relevância biomecânica por incidirem sobre o principal elemento estrutural do exemplar.

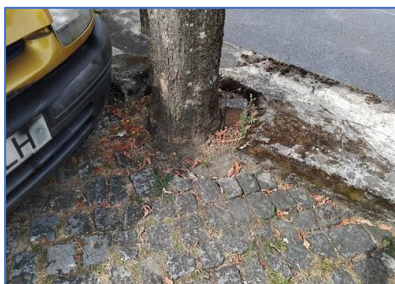
Figura 49 – Aspecto da implantação da árvore

A árvore encontra-se implantada num espaço exíguo, sem possibilidade de alargamento no sentido do passeio pedonal (Figura 49).

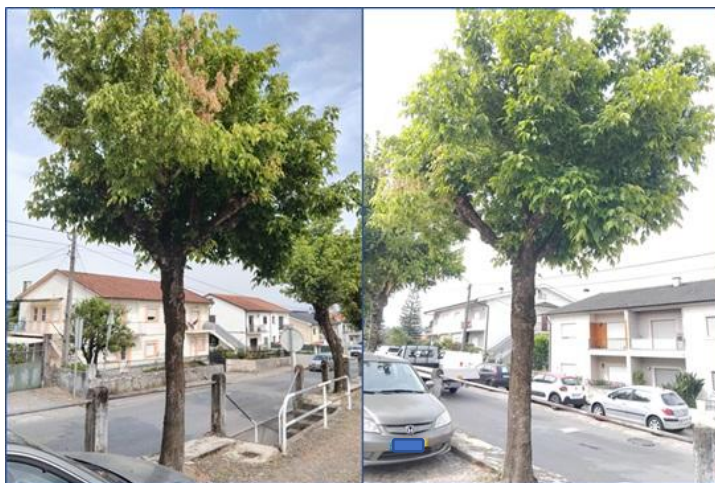
Figura 51 – Enquadramento da árvore

O exemplar evidencia um declínio fisiológico, caracterizado por sinais de *dieback* e transparência da copa, indicadores de perda progressiva de vitalidade.

Observa-se uma extensa lesão ao nível do tronco, associada a destacamento da casca e degradação dos tecidos lenhosos, bem como cavidades e degradação da madeira nas pernadas principais. Pela sua localização ao nível do tronco, este defeito estrutural assume particular relevância biomecânica, traduzindo uma redução da capacidade resistente do principal elemento estrutural do exemplar.

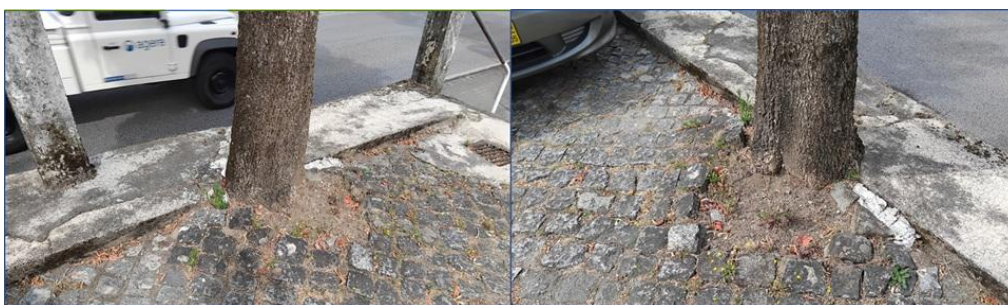
Figura 52 – Aspecto da implantação da árvore

A árvore encontra-se implantada num espaço exíguo, sem possibilidade de alargamento no sentido do passeio pedonal (Figura 52).

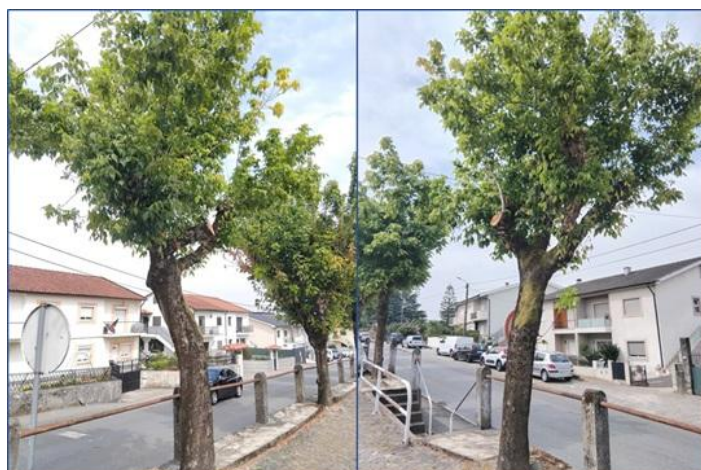
Figura 54 – Enquadramento da árvore

O exemplar evidencia um estado fitossanitário desfavorável, caracterizado por sinais de *dieback* e transparência da copa, indicadores de perda progressiva de vitalidade.

Identifica-se uma lesão de grandes dimensões ao nível do tronco, associada a destacamento da casca e degradação dos tecidos lenhosos, coexistindo com cavidades e degradação da madeira nas pernadas principais. A expressão destes defeitos evidencia uma degradação estrutural significativa dos principais elementos estruturais do exemplar.

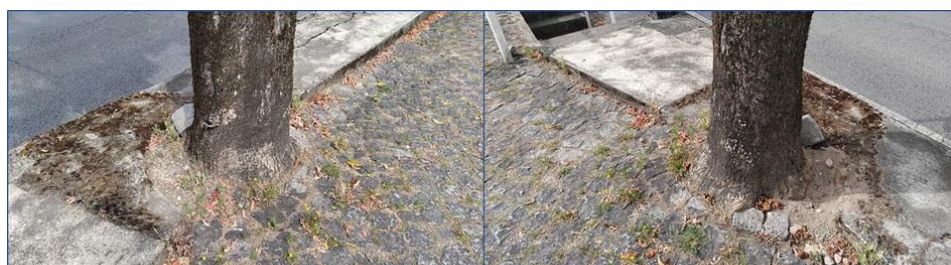
Figura 55 – Aspecto da implantação da árvore

A árvore encontra-se implantada num espaço exíguo, sem possibilidade de alargamento no sentido do passeio pedonal (Figura 55).

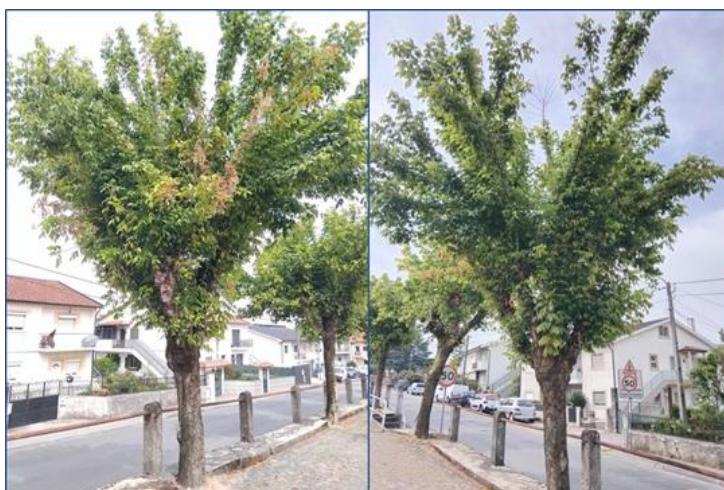
Figura 57 – Enquadramento da árvore

Observam-se sintomas compatíveis com um estado fitossanitário desfavorável, caracterizado por sinais de *dieback* e transparência da copa, indicadores de perda progressiva de vitalidade.

Identificam-se duas lesões distintas ao nível do tronco, localizadas em faces opostas e associadas a destacamento da casca, coexistindo com cavidades e degradação da madeira nas pernasadas principais. Pela sua distribuição por diferentes elementos estruturais do exemplar, este conjunto de defeitos traduz uma redução progressiva da respetiva capacidade resistente.

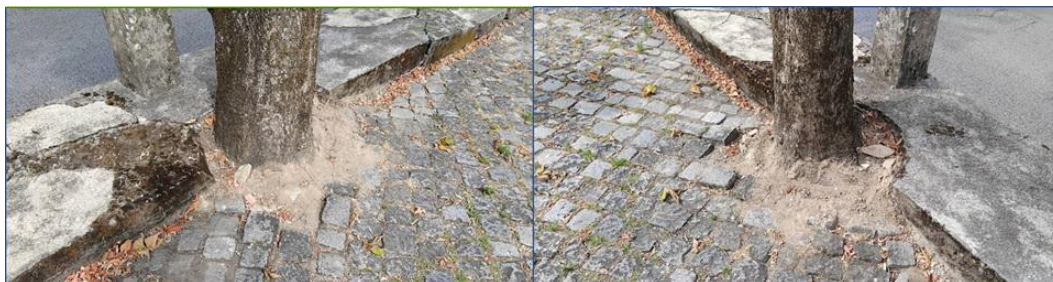
Figura 58 – Aspecto da implantação da árvore

A árvore encontra-se implantada num espaço exíguo, sem possibilidade de alargamento no sentido do passeio pedonal (Figura 58).

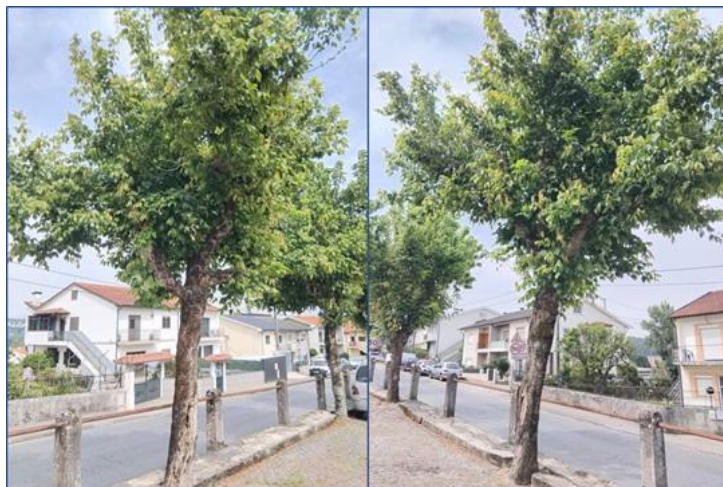
Figura 60 – Enquadramento da árvore

Trata-se de um *Acer negundo* L. de médio porte (Figura 60).

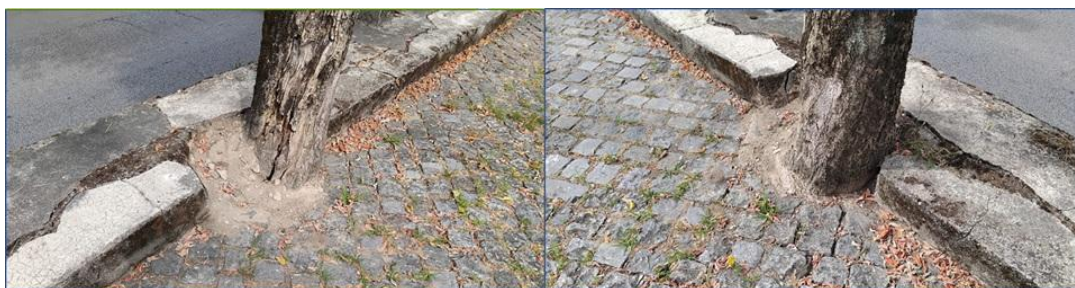
Figura 61 – Aspecto da implantação da árvore

A árvore encontra-se implantada num espaço exíguo, sem possibilidade de alargamento no sentido do passeio pedonal (Figura 61).

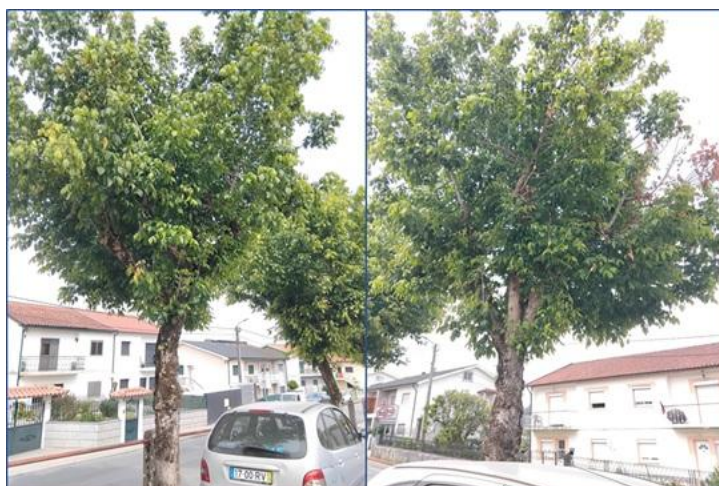
Figura 63 – Enquadramento da árvore

Trata-se de um *Acer negundo* L. de médio porte (Figura 63).

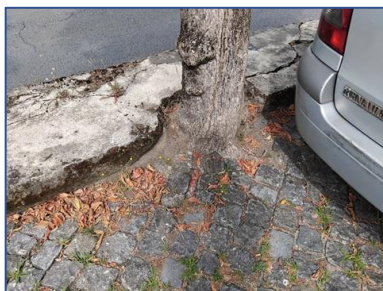
Figura 64 – Aspecto da implantação da árvore

A árvore encontra-se implantada num espaço exíguo, sem possibilidade de alargamento no sentido do passeio pedonal (Figura 64).

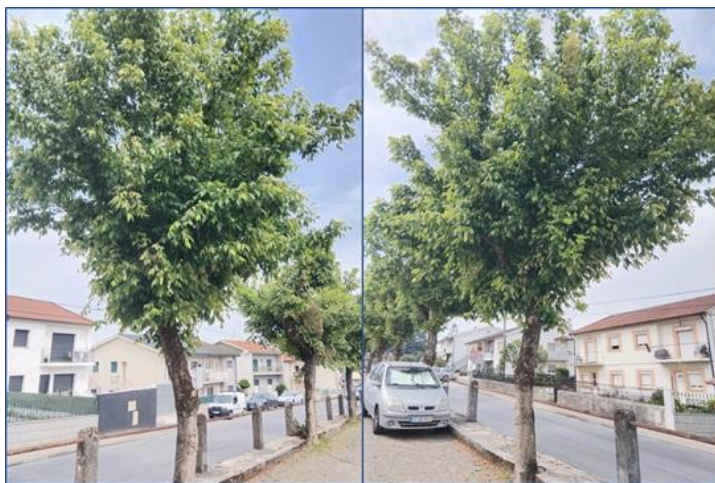
Figura 66 – Enquadramento da árvore

Trata-se de um *Acer negundo* L. de médio porte (Figura 66).

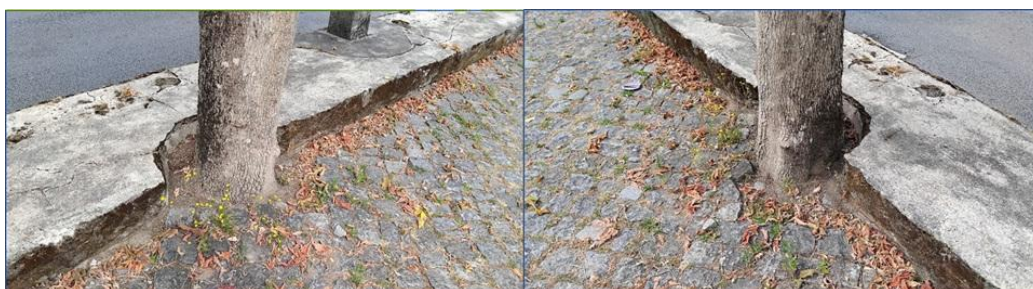
Figura 67 – Aspecto da implantação da árvore

A árvore encontra-se implantada num espaço exíguo, sem possibilidade de alargamento no sentido do passeio pedonal (Figura 67).

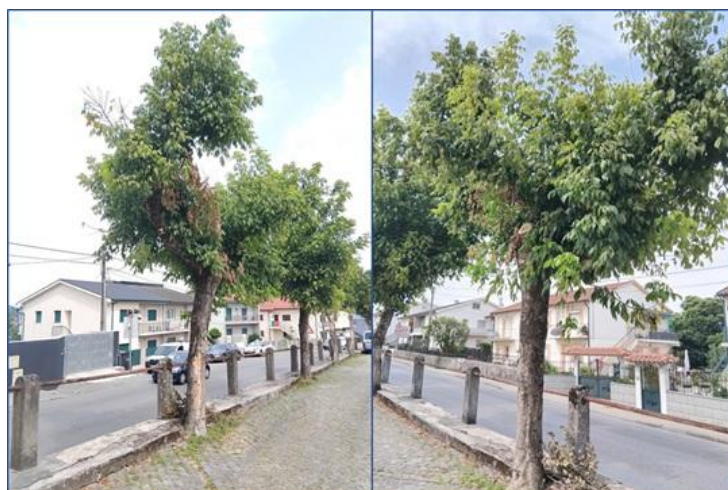
Figura 69 – Enquadramento da árvore

Trata-se de um *Acer negundo* L. de médio porte (Figura 69).

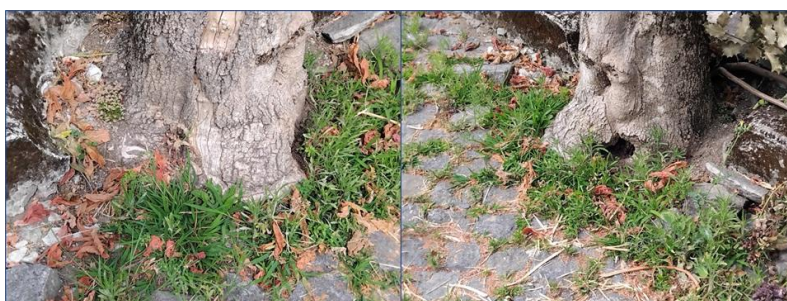
Figura 70 – Aspecto da implantação da árvore

A árvore encontra-se implantada num espaço exíguo, sem possibilidade de alargamento no sentido do passeio pedonal (Figura 70).

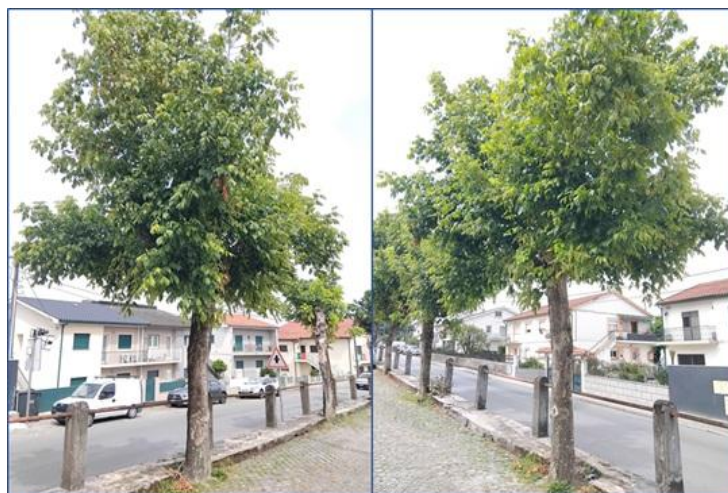
Figura 72 – Enquadramento da árvore

Trata-se de um *Acer negundo* L. de médio porte (Figura 72).

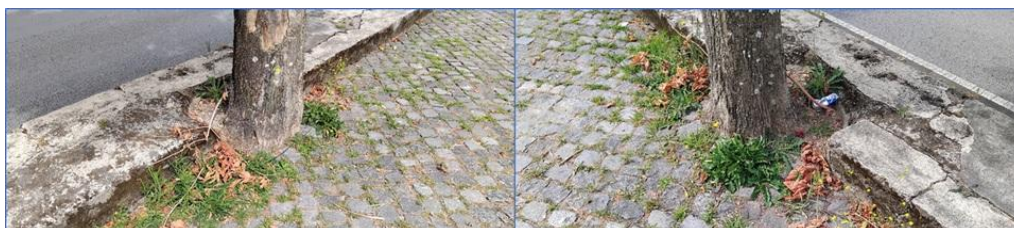
Figura 73 – Aspecto da implantação da árvore

A árvore encontra-se implantada num espaço exíguo, sem possibilidade de alargamento no sentido do passeio pedonal (Figura 73).

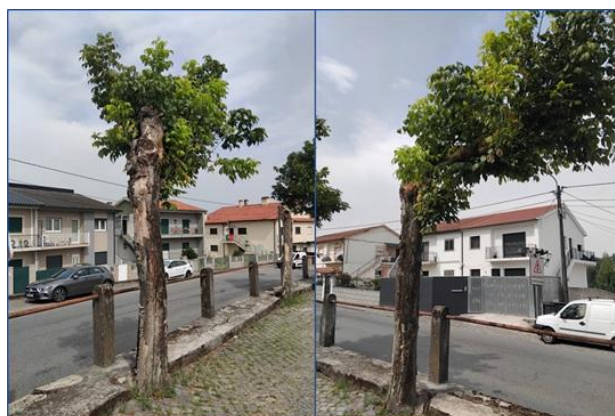
Figura 75 – Enquadramento da árvore

Trata-se de um *Acer negundo* L. de médio porte (Figura 75).

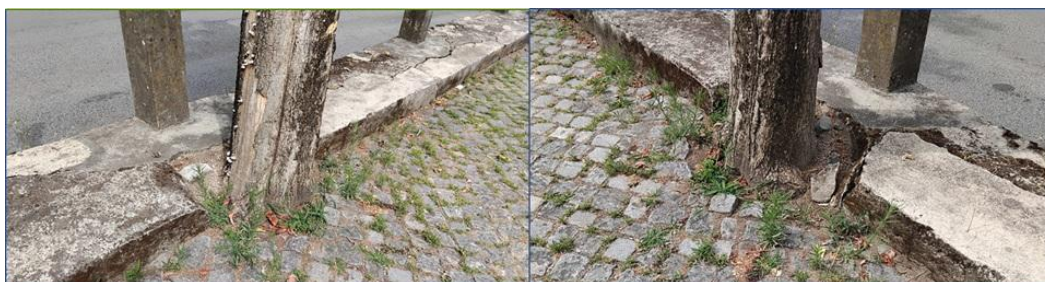
Figura 76 – Aspecto da implantação da árvore

A árvore encontra-se implantada num espaço exíguo, sem possibilidade de alargamento no sentido do passeio pedonal (Figura 76).

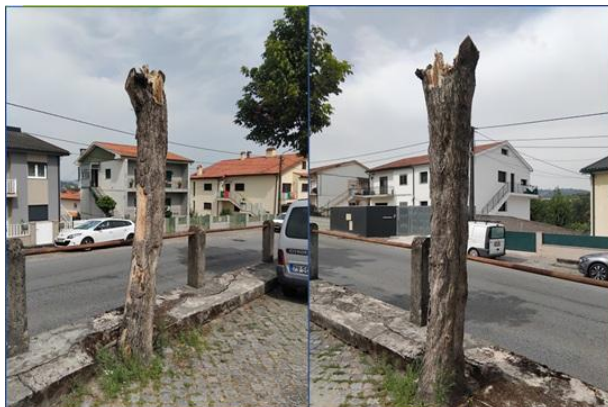
Figura 78 – Enquadramento da árvore

Trata-se de um exemplar de *Acer negundo* L., atualmente morto (Figura 78).

Não se observa qualquer atividade vegetativa, encontrando-se o exemplar completamente morto. Nesta condição, verifica-se a interrupção definitiva dos mecanismos naturais de compartimentação dos tecidos lenhosos, favorecendo a progressiva degradação da madeira e o consequente aumento da probabilidade de falha estrutural ao longo do tempo.

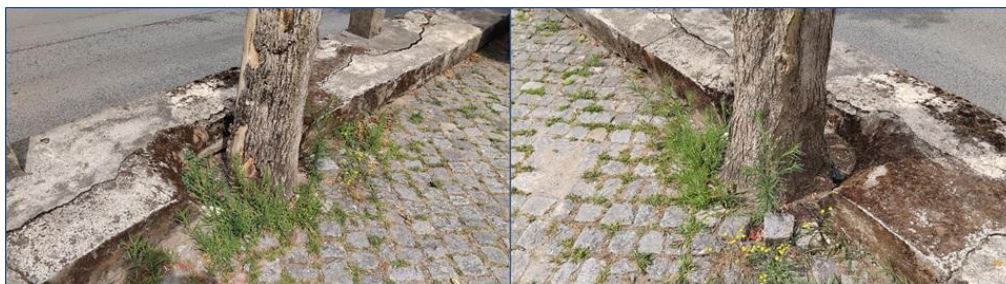
Figura 79 – Aspecto da implantação da árvore

A árvore encontra-se implantada num espaço exíguo, sem possibilidade de alargamento no sentido do passeio pedonal (Figura 79).

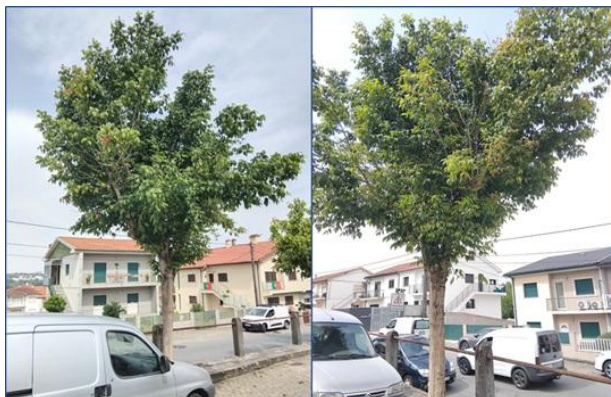
Figura 80 – Enquadramento da árvore

Trata-se de um *Acer negundo* L. de médio porte (Figura 80).

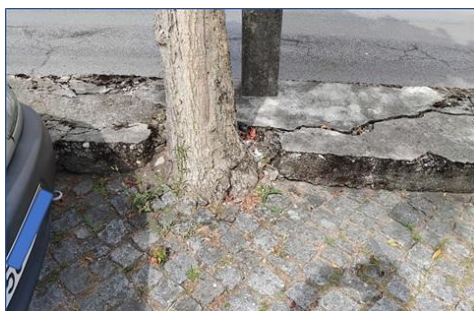
Figura 81 – Aspecto da implantação da árvore

A árvore encontra-se implantada num espaço exíguo, sem possibilidade de alargamento no sentido do passeio pedonal (Figura 81).

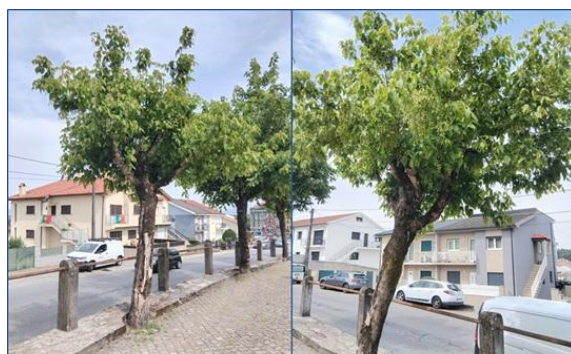
Figura 83 – Enquadramento da árvore

Trata-se de um *Acer negundo* L. de médio porte (Figura 83).

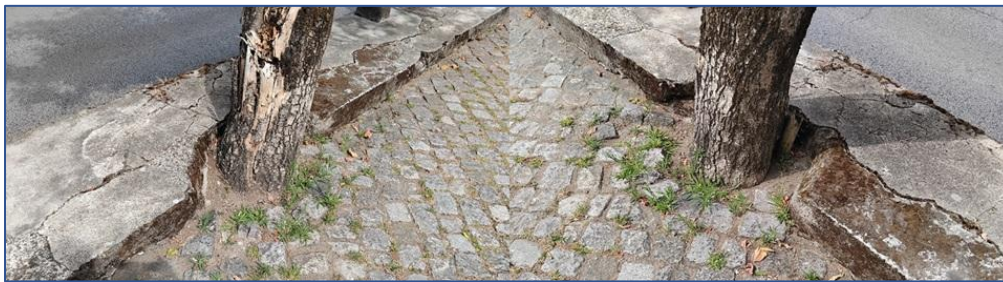
Figura 84 – Aspecto da implantação da árvore

A árvore encontra-se implantada num espaço exíguo, sem possibilidade de alargamento no sentido do passeio pedonal (Figura 84).

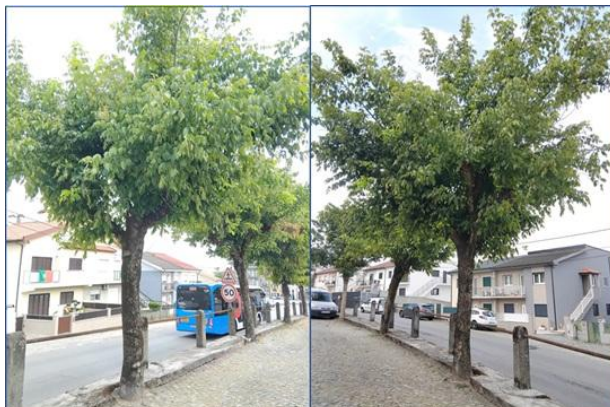
Figura 86 – Enquadramento da árvore

Trata-se de um *Acer negundo* L. de médio porte (Figura 86).
