| <b>Processo</b> | <b>25237/2026</b> |
| <b>Local</b> | <b>Rua da Mata</b><br><b>União das freguesias de Real, Dume e Semelhe</b> |
| <b>Assunto</b> | <b>Relatório de avaliação fitossanitária e de estabilidade biomecânica</b> |

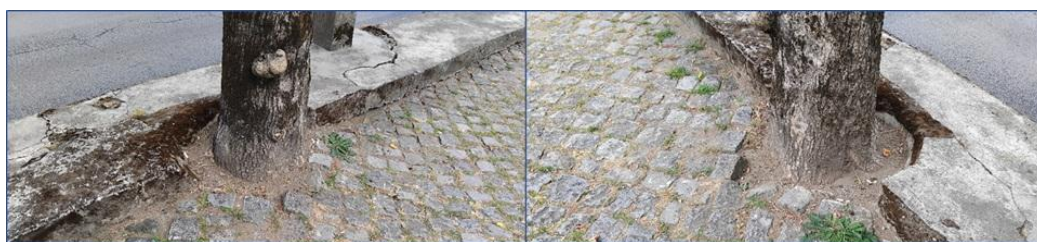
Figura 87 – Aspecto da implantação da árvore

A árvore encontra-se implantada num espaço exíguo, sem possibilidade de alargamento no sentido do passeio pedonal (Figura 87).

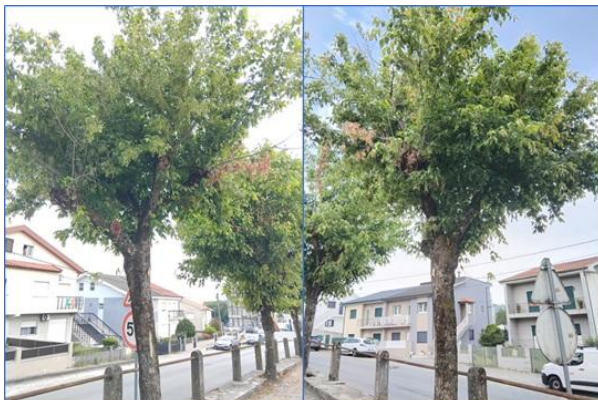
Figura 89 – Enquadramento da árvore

Trata-se de um *Acer negundo* L. de médio porte (Figura 89).

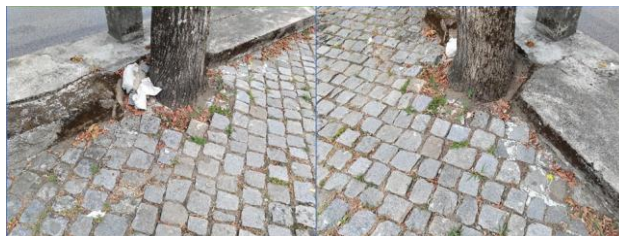
Figura 90 – Aspecto da implantação da árvore

A árvore encontra-se implantada num espaço exíguo, sem possibilidade de alargamento no sentido do passeio pedonal (Figura 90).

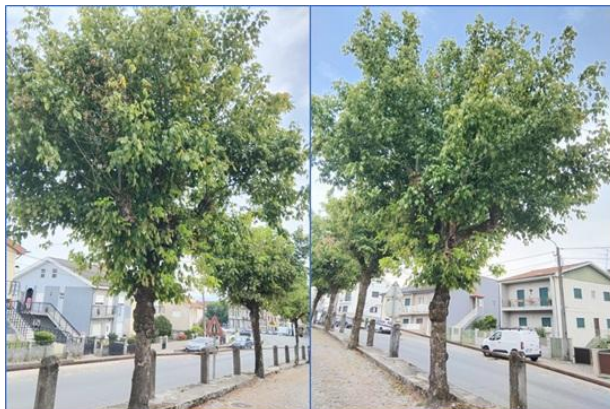
Figura 92 – Enquadramento da árvore

Trata-se de um *Acer negundo* L. de médio porte (Figura 92).

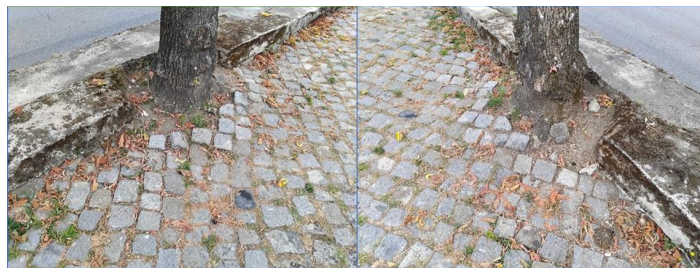
Figura 93 – Aspecto da implantação da árvore

A árvore encontra-se implantada num espaço exíguo, sem possibilidade de alargamento no sentido do passeio pedonal (Figura 93).

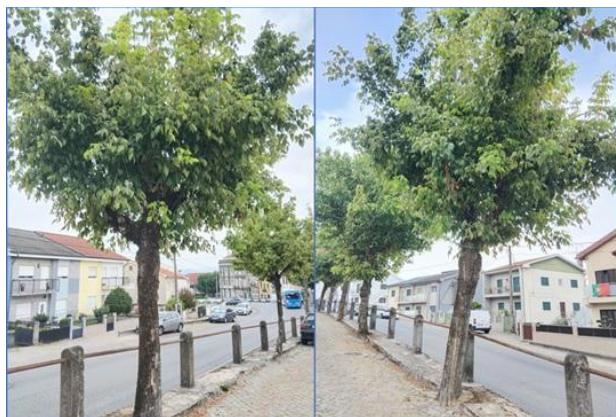
Figura 95 – Enquadramento da árvore

Trata-se de um *Acer negundo* L. de médio porte (Figura 95).

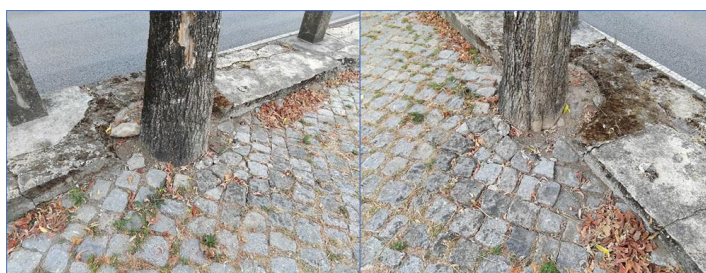
Figura 96 – Aspecto da implantação da árvore

A árvore encontra-se implantada num espaço exíguo, sem possibilidade de alargamento no sentido do passeio pedonal (Figura 96).

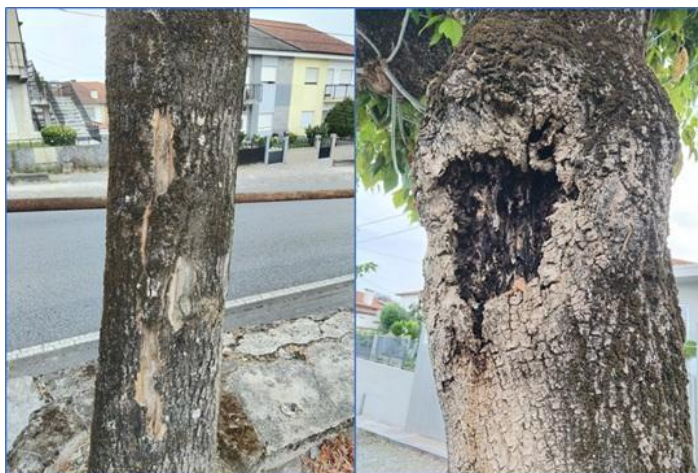
Figura 97 – Estado fitossanitário da árvore

O exemplar evidencia um estado fitossanitário desfavorável, caracterizado por sinais de *dieback* e transparência da copa, indicadores de perda progressiva de vitalidade. Observam-se cavidades e degradação da madeira em diversas pernas principais e na base da copa, bem como corpos frutíferos de fungos lenhícolas. Identifica-se ainda uma lesão ao nível do tronco associada a destacamento da casca, conjunto de defeitos que evidencia uma degradação estrutural distribuída por diferentes elementos resistentes do exemplar.

A expressão dos defeitos estruturais observados ao nível do tronco, na base da copa e nas pernas principais, associada ao declínio fisiológico evidenciado pela copa, traduz um comprometimento significativo da integridade biomecânica do exemplar e um reduzido potencial de recuperação (Figura 97).

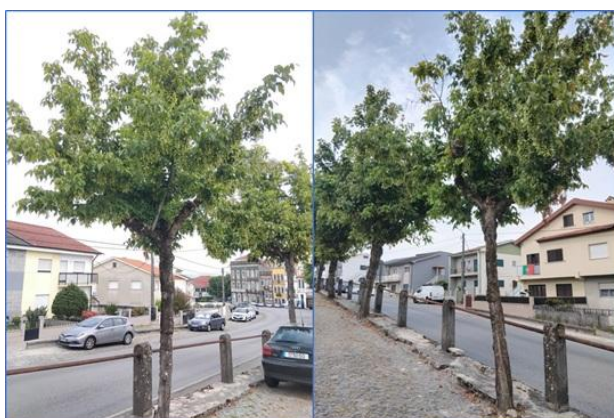
Figura 98 – Enquadramento da árvore

Trata-se de um *Acer negundo* L. de médio porte (Figura 98).

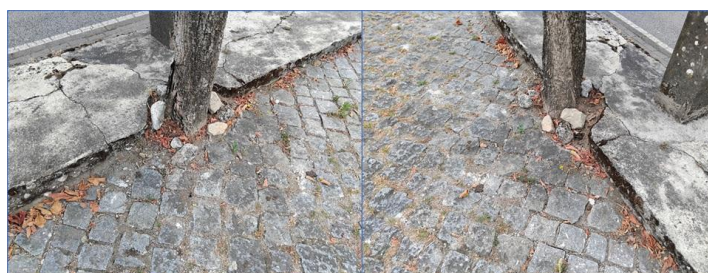
Figura 99 – Aspecto da implantação da árvore

A árvore encontra-se implantada num espaço exíguo, sem possibilidade de alargamento no sentido do passeio pedonal (Figura 99).

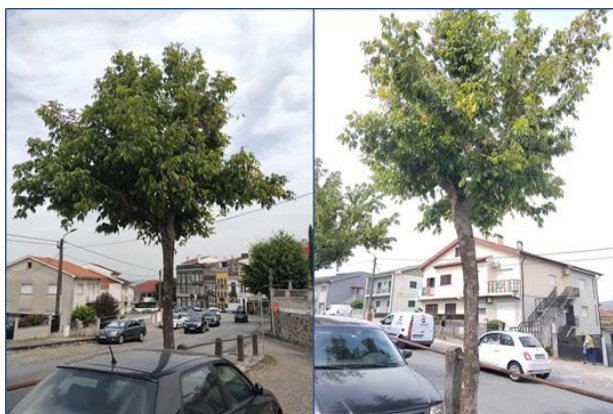
Figura 101 – Enquadramento da árvore

Trata-se de um *Acer negundo* L. de médio porte (Figura 101).

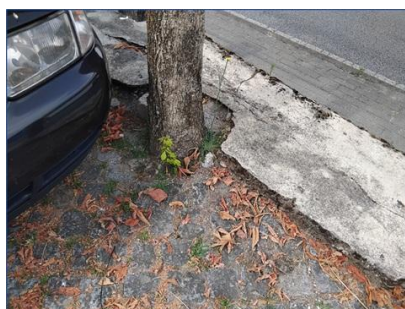
Figura 102 – Aspecto da implantação da árvore

A árvore encontra-se implantada num espaço exíguo, sem possibilidade de alargamento no sentido do passeio pedonal (Figura 102).

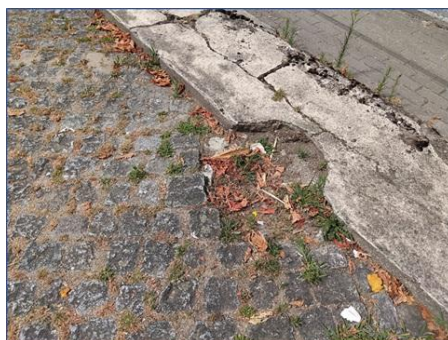
Este espaço encontra-se sem qualquer árvore (Figura 104)

Figura 104 – Espaço de implantação vazio

Mantém-se, assim, um espaço de implantação vazio, passível de integração numa futura renovação do alinhamento arbóreo.
