| <b>Processo</b> | <b>6354/2026</b> |
| <b>Local</b> | <b>Rua da Quinta do Capa – Freguesia de Gualtar</b> |
| <b>Assunto</b> | <b>Relatório de Avaliação Fitossanitária e de Estabilidade Biomecânica</b> |

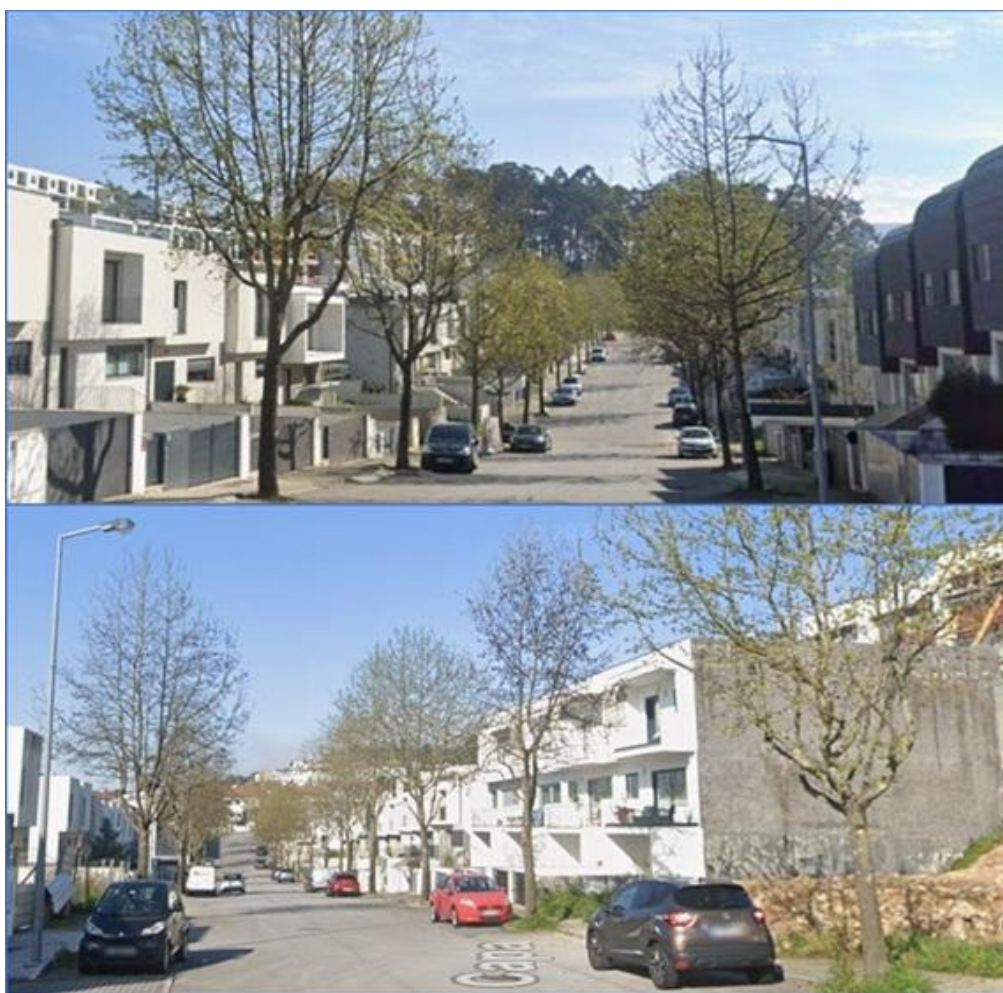
Trata-se de um arruamento de dois sentidos, com via rodoviária em pavimento de betuminoso e passeios pedonais dos dois lados da via, com cerca de 1,8 m de largura. Existem 30 (trinta) caldeiras quadradas com uma dimensão de 1mX1m, alinhadas dos dois lados do arruamento, junto ao lancil do passeio pedonal (Figuras 1 e 2).

Figura 2 – Imagens do espaço envolvente (Fonte: Google Maps, 2024)
