DESPACHO

Processo: 50083/2025**Resolução com número e data apresentados na margem****Procedimento:** Reclamação ou exposição

Registo:	50083/2025
Tarefa:	T/2025/132466
Local:	Rua das Forças Armadas - União das freguesias de Braga (São José de São Lázaro e São João do Souto) Coordenadas geográficas: 41.539080°; -8.409625°
Relatório:	20/11/2025
Assunto:	DJEV – Relatório Fitossanitário e de Estabilidade Biomecânica
Técnico(s):	Armando Silva

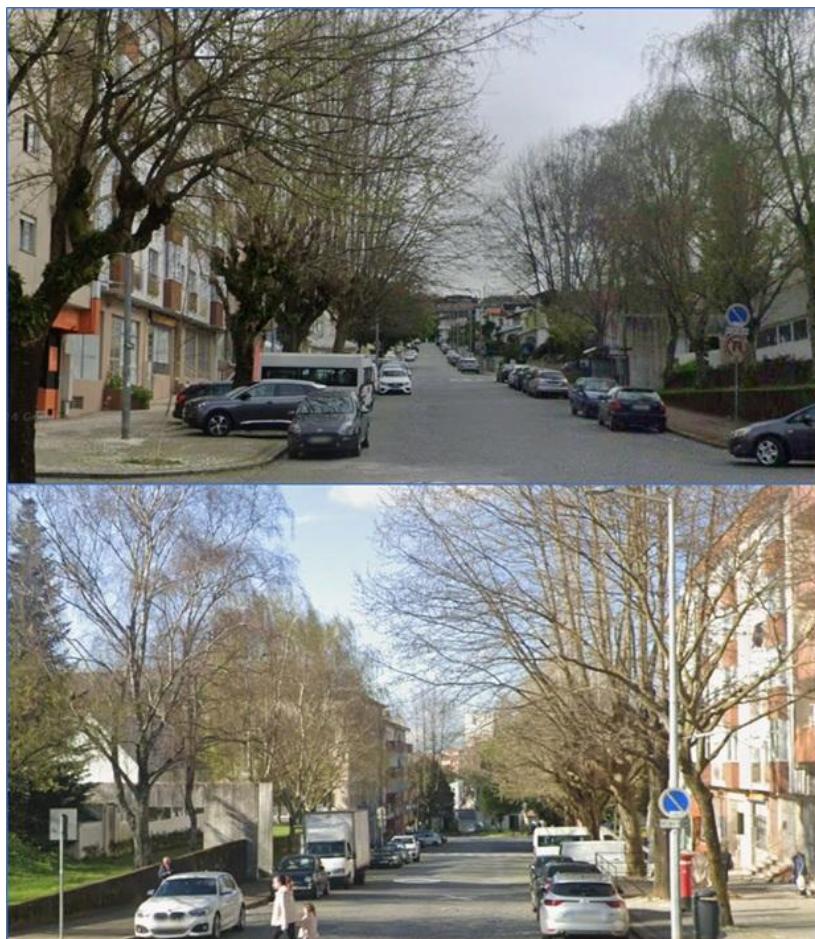
Trata-se de um arruamento de dois sentidos, com via rodoviária em pavimento de paralelepípedo granítico e passeios pedonais de ambos os lados do arruamento,

sendo que no sentido ascendente, do lado esquerdo, apresenta baía de estacionamento, também em pavimento de paralelepípedo granítico (Figura 2).

Figura 2 – Imagens do espaço envolvente (Fonte: Google Maps, 2024)
