Processo	11239/2026
Requerente	Municipes
Data	12/03/2026
Local	Rua de São Tiago – União das freguesias de Nogueira, Fraião e Lamações
Técnico	Armando Silva
Assunto	Relatório de Avaliação Fitossanitária e de Estabilidade Biomecânica

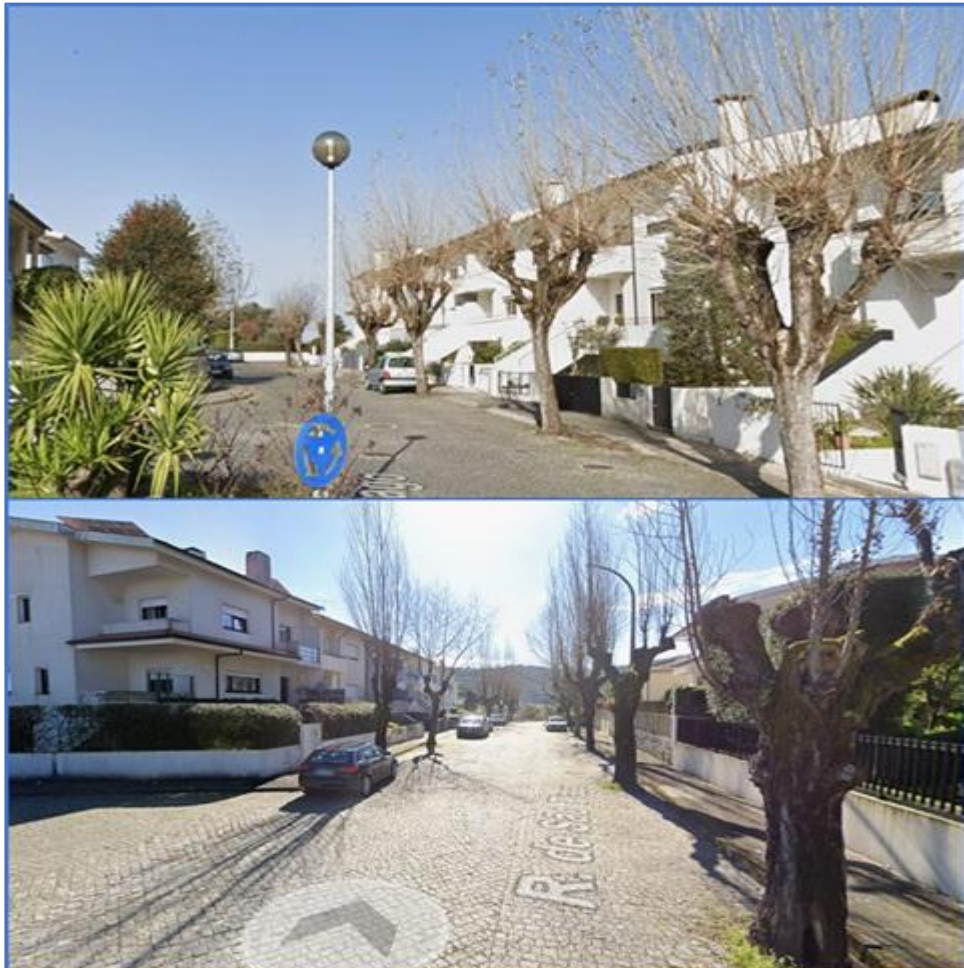
Figura 2 – Imagens do espaço envolvente (Fonte: Google Maps, 2024)

Trata-se de um arruamento de dois sentidos, sem saída, com via rodoviária em pavimento de paralelepípedo granítico e passeios pedonais dos dois lados da via. Existem 15 (quinze) "caldeiras" numeradas de ID01 a ID15, alinhadas dos dois lados do arruamento, junto ao lancil do passeio pedonal (Figuras 1 e 2).
