| <b>Processo</b> | <b>21711/2025</b> |
| <b>Local</b> | <b>Rua do Alto da Mourisca – Freguesia de Gualtar</b> |
| <b>Assunto</b> | <b>Substituição das árvores existentes na Rua do Alto da Mourisca</b> |

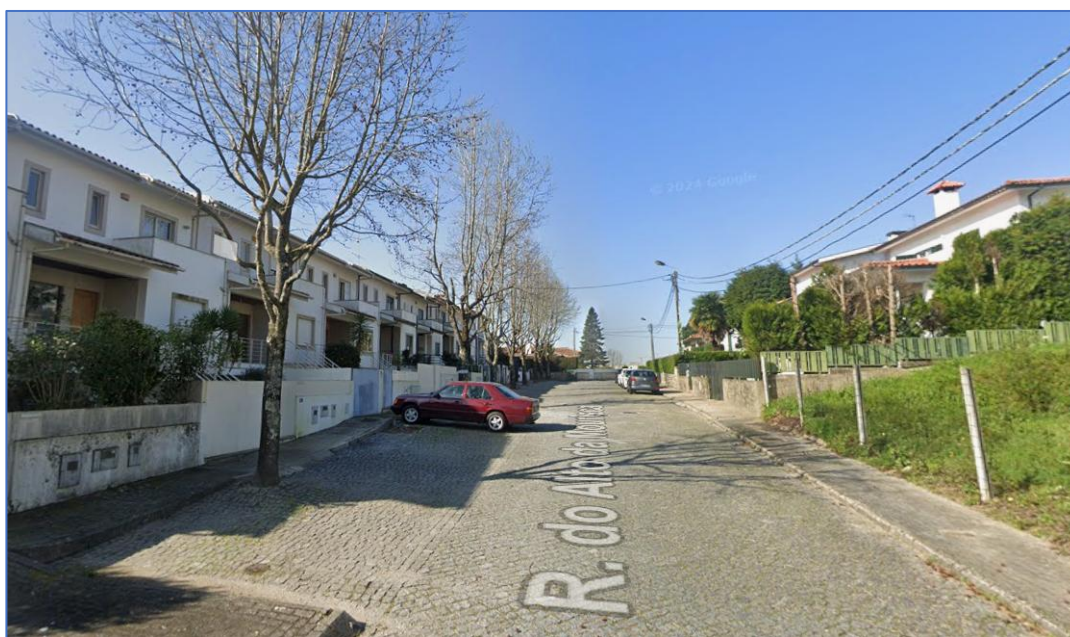
Figura 2 – Imagens do espaço envolvente (Fonte: Google Maps, 2024)

Trata-se de um arruamento de dois sentidos, com via rodoviária em pavimento de paralelepípedo granítico e passeios pedonais dos dois lados da via. As árvores encontram-se implantadas na baía de estacionamento da via (Figura 2).

Existem 9 (nove) caldeiras, alinhadas na baía de estacionamento, junto ao lancil do passeio pedonal (Figuras 1 e 2).
