| Processo | 10761/2026 |
| Data | 05/03/2026 |
| Local | Rua do Fontão – Freguesia de Gualtar |
| Assunto | Relatório de Avaliação Fitossanitária e de Estabilidade Biomecânica |

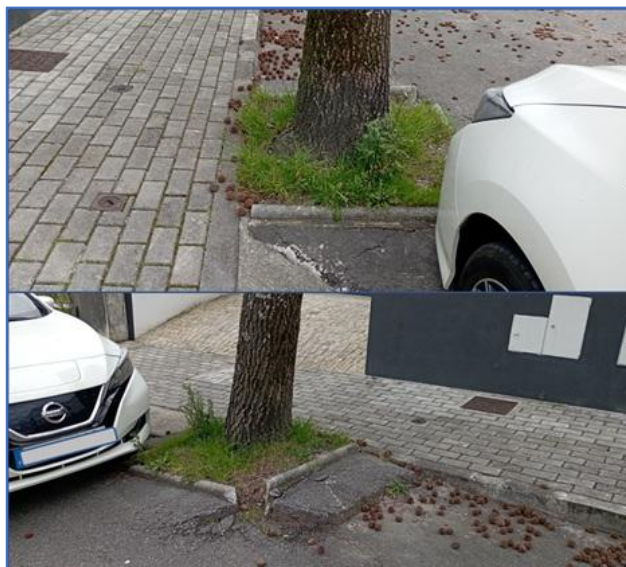
Figura 49 – Imagens de danos provocados junto à caldeira do ID29

As raízes estão já a danificar o pavimento, com sinais de ondulação no solo, facto consideravelmente notório no passeio e no betuminoso, verificando-se já afetação da entrada da propriedade privada (Figura 49).

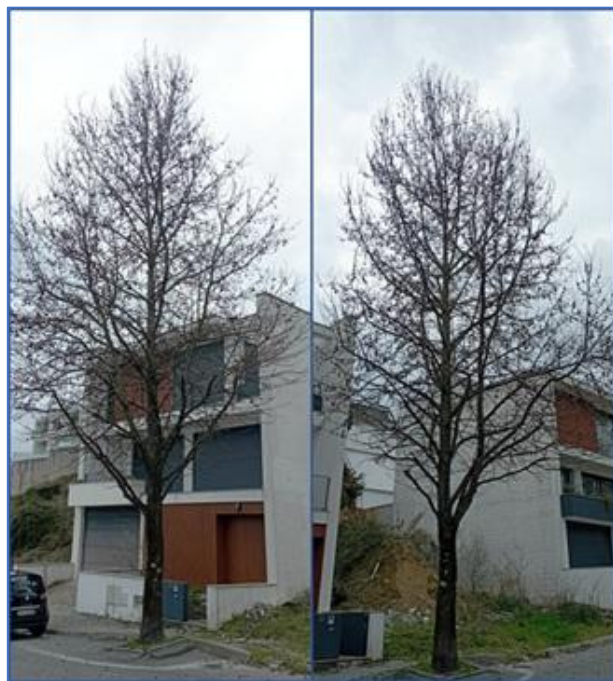
Figura 50 – Imagens do enquadramento da árvore instalada no ID30

Encontra-se instalado nesta caldeira um liquidâmbar de média/grande dimensão, não se tendo detetado a presença de feridas, nem problemas fitossanitários significativos, aparentando boa estabilidade geral (Figura 50).

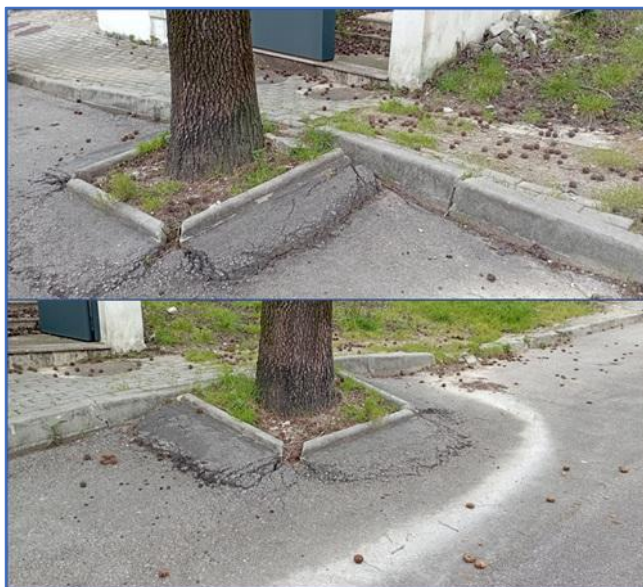
Figura 51 – Imagens de danos provocados junto à caldeira do ID30

As raízes estão já a danificar o pavimento, com sinais de ondulação no solo, facto consideravelmente notório no passeio e no betuminoso, verificando-se já afetação da entrada da propriedade privada (Figura 51).

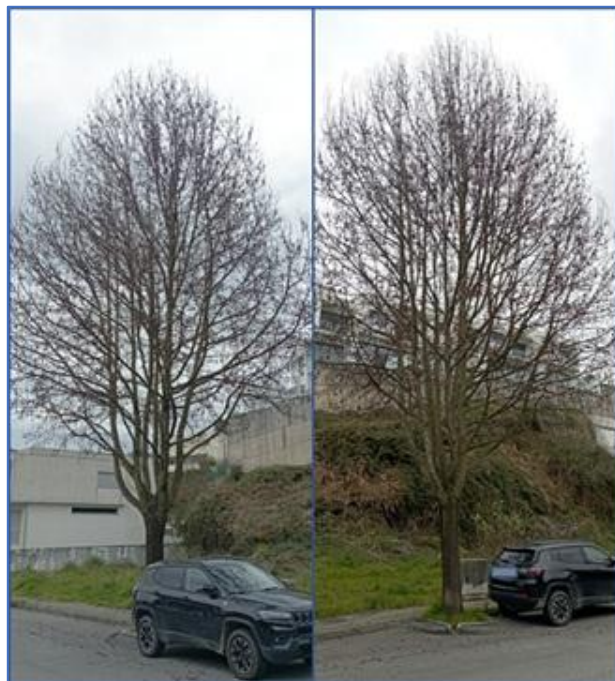
Figura 53 – Imagens do enquadramento da árvore instalada no ID32

Encontra-se instalado nesta caldeira um liquidâmbar de média/grande dimensão, não se tendo detetado a presença de feridas, nem problemas fitossanitários significativos, aparentando boa estabilidade geral (Figura 53).

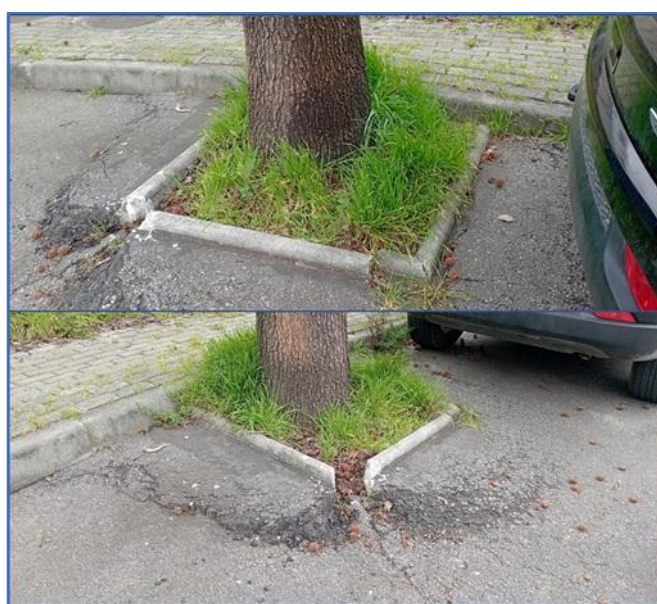
Figura 54 – Imagens de danos provocados junto à caldeira do ID32

As raízes estão já a danificar o pavimento, com sinais de ondulação no solo, facto consideravelmente notório no passeio e no betuminoso, verificando-se já afetação da entrada da propriedade privada (Figura 54).

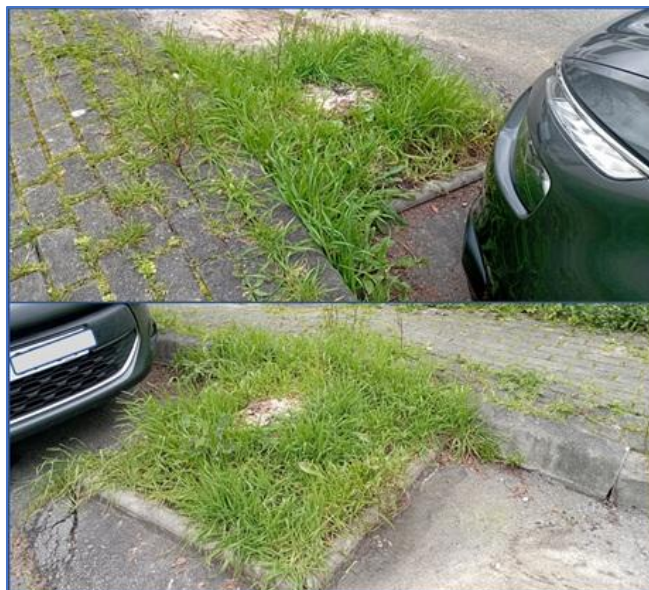
Figura 55 – Imagens do enquadramento da caldeira do ID33

Nesta caldeira não existe qualquer árvore instalada (Figura 55).

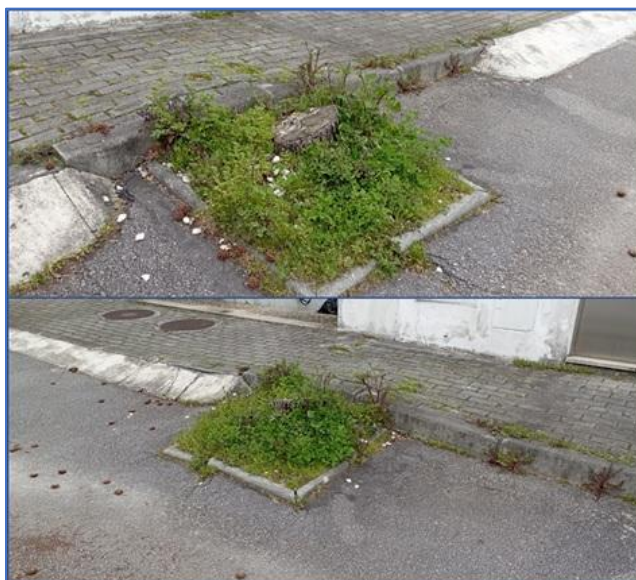
Figura 56 – Imagens do enquadramento da caldeira do ID34

Nesta caldeira não existe qualquer árvore instalada (Figura 56).

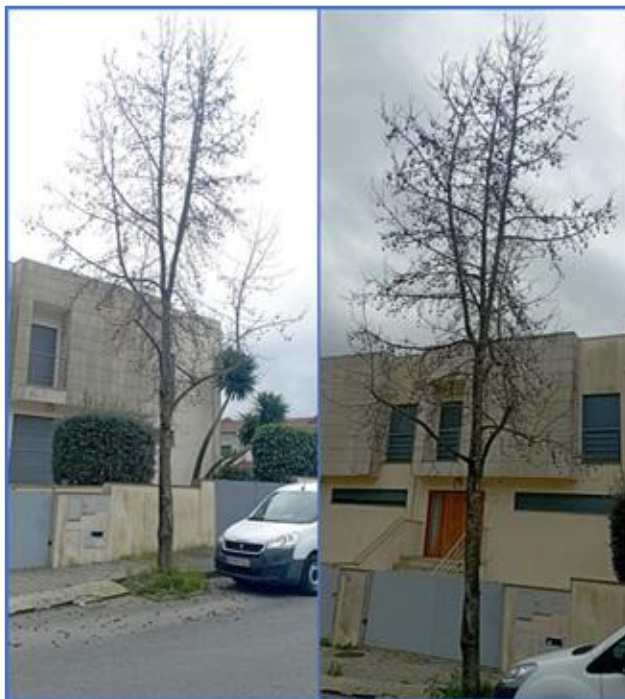
Figura 57 – Imagens do enquadramento da árvore instalada no ID35

Encontra-se instalado nesta caldeira um liquidâmbar de média/grande dimensão, não se tendo detetado a presença de feridas, nem problemas fitossanitários significativos, aparentando boa estabilidade geral (Figura 57).

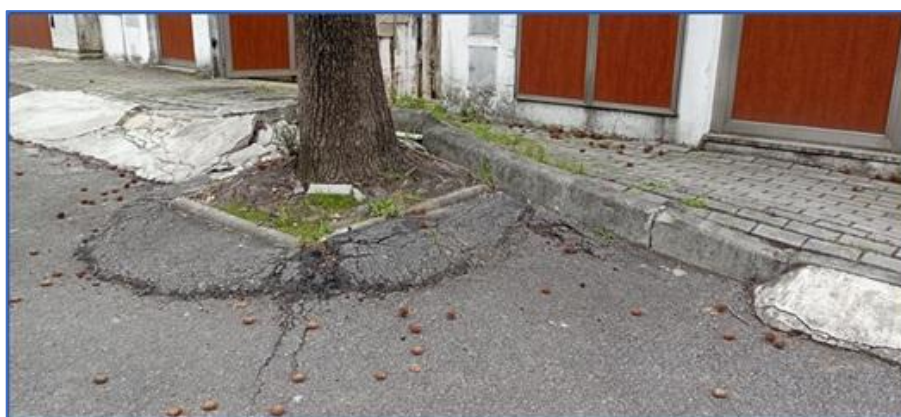
Figura 58 – Imagens de danos provocados junto à caldeira do ID35

As raízes estão já a danificar o pavimento, com sinais de ondulação no solo, facto consideravelmente notório no passeio e no betuminoso, verificando-se já afetação da entrada da propriedade privada (Figura 58).

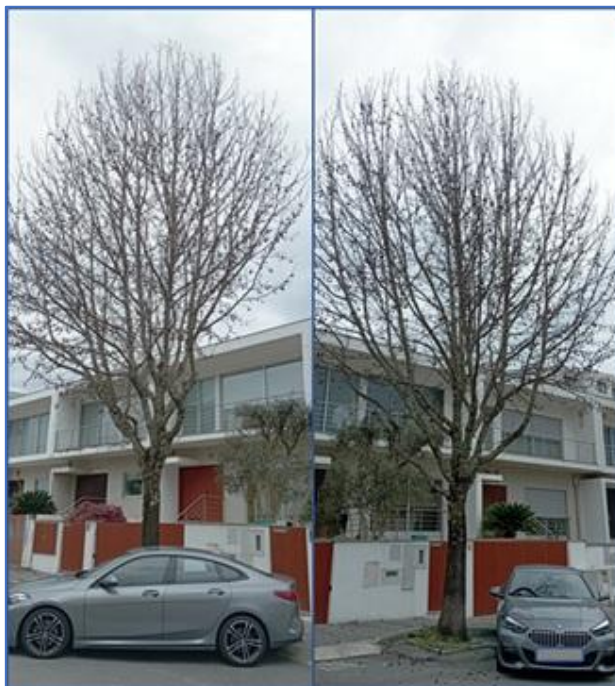
Figura 59 – Imagens do enquadramento da árvore instalada no ID36

Encontra-se instalado nesta caldeira um liquidâmbar de média/grande dimensão, não se tendo detetado a presença de feridas, nem problemas fitossanitários significativos, aparentando boa estabilidade geral (Figura 59).

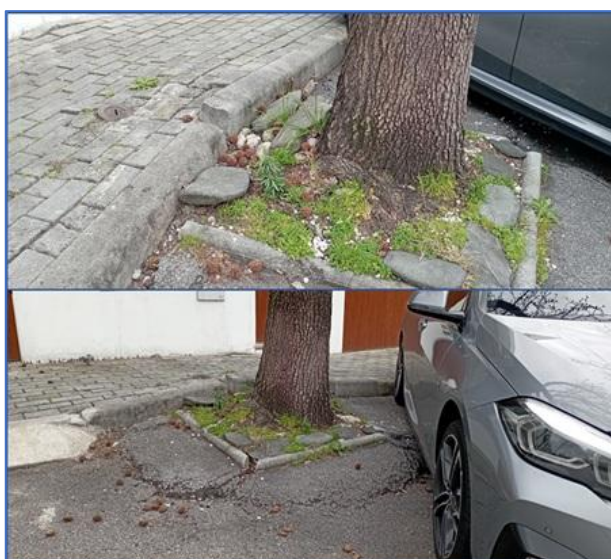
Figura 60 – Imagens de danos provocados junto à caldeira do ID36

As raízes estão já a danificar o pavimento, com sinais de ondulação no solo, facto consideravelmente notório no passeio e no betuminoso, verificando-se já afetação da entrada da propriedade privada (Figura 60).

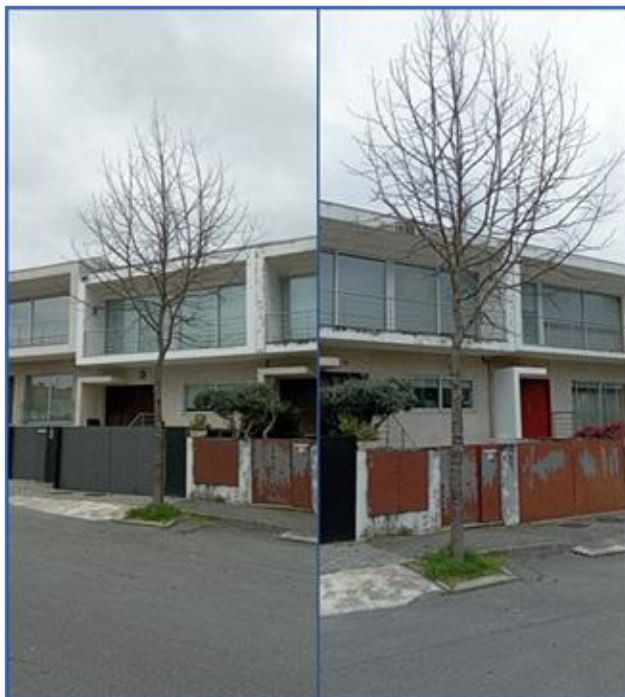
Figura 61 – Imagens do enquadramento da árvore instalada no ID37

Encontra-se instalado nesta caldeira um liquidâmbar de média/grande dimensão, não se tendo detetado a presença de feridas, nem problemas fitossanitários significativos, aparentando boa estabilidade geral (Figura 61).

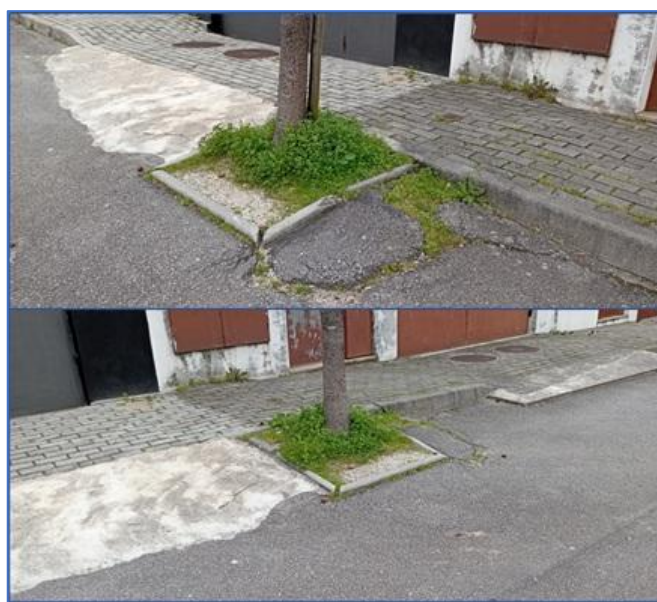
Figura 62 – Imagens de danos provocados junto à caldeira do ID37

As raízes estão já a danificar o pavimento, com sinais de ondulação no solo, facto consideravelmente notório no passeio e no betuminoso, verificando-se já afetação da entrada da propriedade privada (Figura 62).

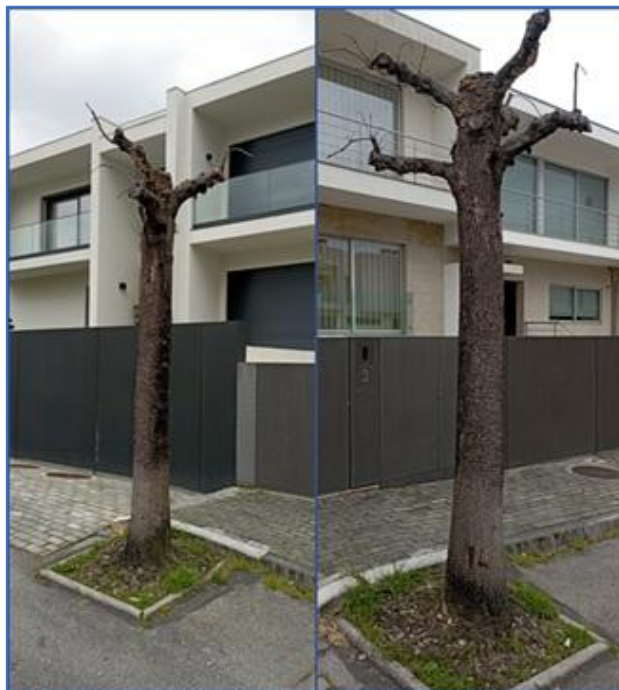
Figura 63 – Imagens do enquadramento da árvore instalada no ID38

Encontra-se instalado nesta caldeira um liquidâmbar de média/grande dimensão. Este apresenta-se completamente mutilado, com corte total das suas pernasadas (Figura 63).

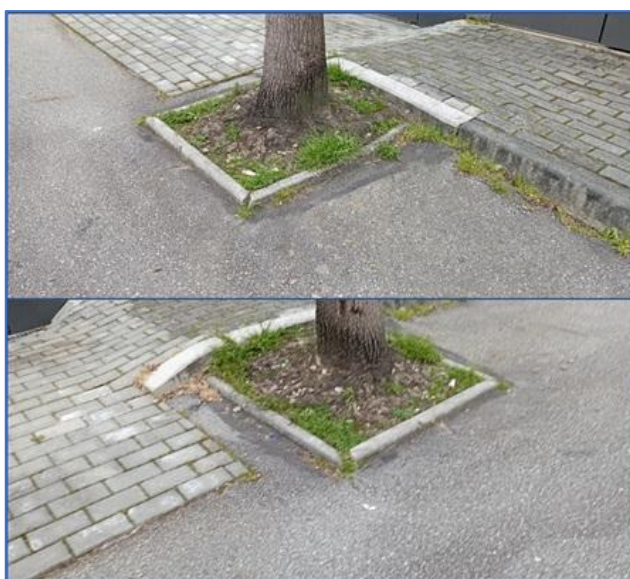
Figura 64 – Imagens de danos provocados junto à caldeira do ID38

As raízes estão já a danificar o pavimento, com sinais de ondulação no solo, facto consideravelmente notório no passeio e no betuminoso, verificando-se já afetação da entrada da propriedade privada (Figura 64).

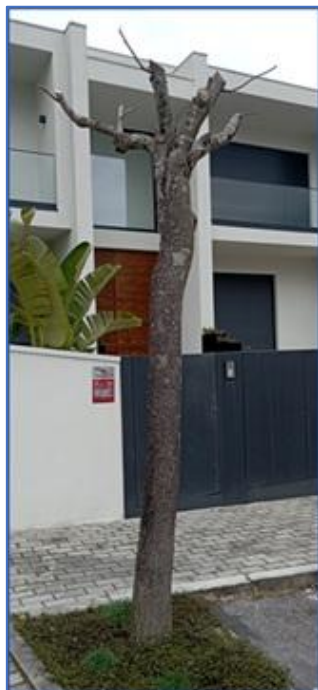
Figura 65 – Imagens do enquadramento da árvore instalada no ID39

Encontra-se instalado nesta caldeira um liquidâmbar de média/grande dimensão. Este apresenta-se completamente mutilado, com corte total das suas pernasadas (Figura 65).

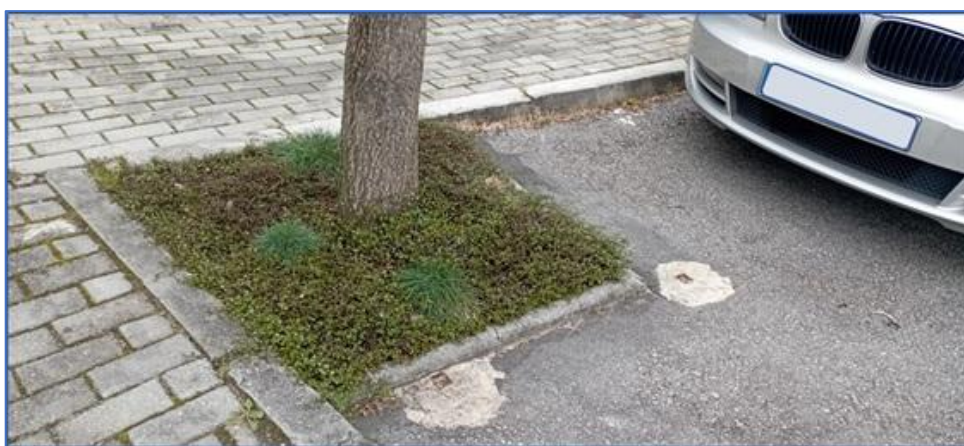
Figura 66 – Imagens de danos provocados junto à caldeira do ID39

As raízes estão já a danificar o pavimento, com sinais de ondulação no solo, facto consideravelmente notório no passeio e no betuminoso, verificando-se já afetação da entrada da propriedade privada (Figura 66).
