**Processo:** 14994/2025  
**Local:** Rua do Medronheiro, Nogueira  
Coordenadas geográficas: 41°31'51"N 8°24'27"W

**Informação:** de 02/06/2025  
**Assunto:** DJEV – Informação técnica |  
**Técnico:** Zita Margarida da Silva Saraiva

Por solicitação da Freguesia de Nogueira, Fraião e Lamações, deslocamo-nos à Rua do Medronheiro, Nogueira, com o intuito de proceder à análise de estabilidade biomecânica.

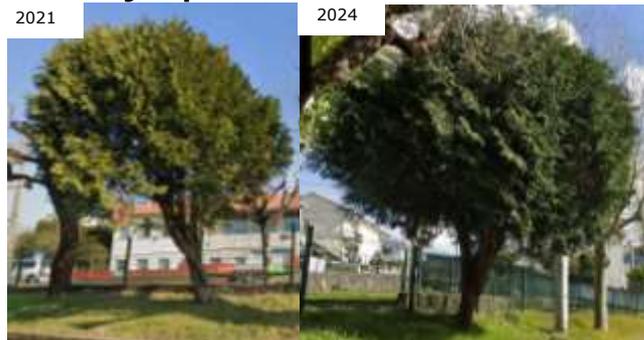
Figura 8 – Imagens Google maps 01/2021, 03/2024,

Este exemplar arbóreo encontra-se entre o espaço de lazer de Penouços e a estrada. À data da visita, não se verificam sinais/sintomas indicativos de problemas fitossanitários ou de estabilidade biomecânica.

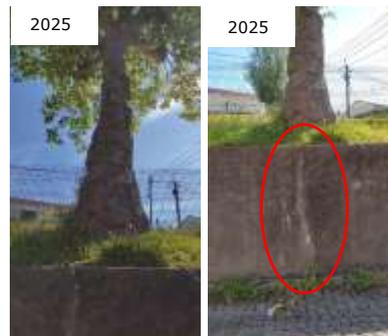
Figura 16 – Imagens 05/2025

Este exemplar arbóreo encontra-se entre o espaço de lazer de Penouços e a estrada. Ao longo dos anos sofreu de rolagem, observamos a presença de esferoblastos (figura15). Existe uma fissura no muro, porém, esta já existe desde 2009 (ver imagens 2009 e 2025) e aparentemente não sofreu qualquer alteração. À

data da visita (figura 16), não se verificam sinais/sintomas indicativos de mais problemas fitossanitários ou de estabilidade biomecânica.

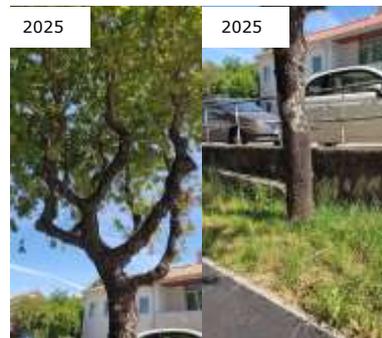
Figura 18 – Imagens 05/2025

Este exemplar arbóreo encontra-se no Espaço de lazer de Penouços. Ao longo dos anos sofreu de rolagem, observamos a presença de esferoblastos (figura 17). À data da visita (figura 18), não se verificam sinais/sintomas indicativos de mais problemas fitossanitários ou de estabilidade biomecânica.

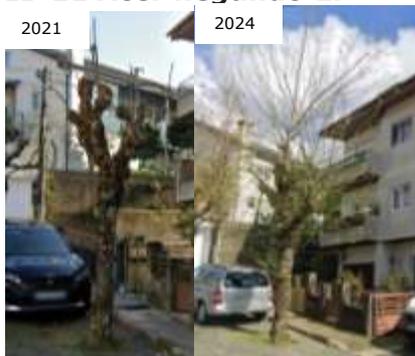
Figura 25 – Imagens Google maps 01/2021; 03/2024.

Este exemplar arbóreo sofreu de rolagem ao longo dos anos, observamos a presença de esferoblastos (figura 25). À data da visita (figura 26), não se verificam sinais/sintomas indicativos de mais problemas fitossanitários ou de estabilidade biomecânica. Caldeira inexistente.

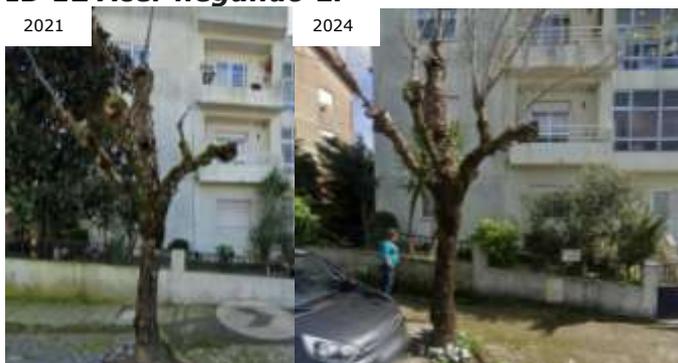
Figura 27 – Imagens Google maps 01/2021; 03/2024.

Este exemplar arbóreo sofreu de rolagem ao longo dos anos, observamos a presença de esferoblastos (figura27). À data da visita (figura 28), não se verificam sinais/sintomas indicativos de problemas fitossanitários ou de estabilidade biomecânica. Caldeira inexistente.

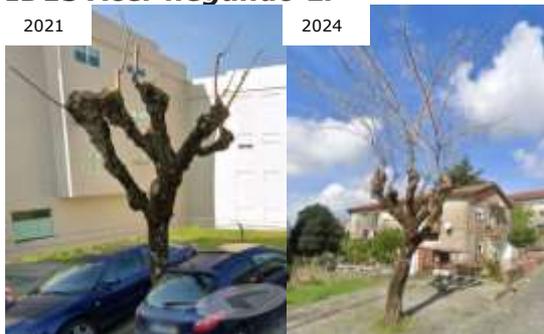
Figura 29 – Imagens Google maps 01/2021; 03/2024.

Este exemplar arbóreo sofreu de rolagem ao longo dos anos, observamos a presença de esferoblastos (figura 29). À data da visita (figura 30), não se verificam sinais/sintomas indicativos de mais problemas fitossanitários ou de estabilidade biomecânica. Caldeira inexistente.

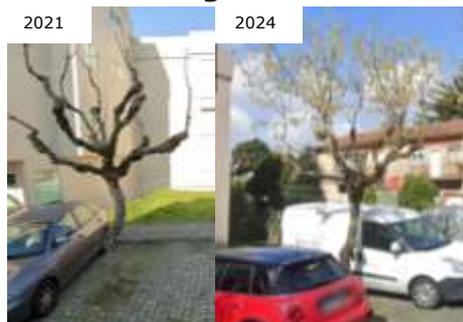
Figura 31 – Imagens Google maps 01/2021; 03/2024.

Este exemplar arbóreo sofreu de rolagem ao longo dos anos, observamos a presença de esferoblastos (figura 31). À data da visita (figura 32), não se verificam sinais/sintomas indicativos de mais problemas fitossanitários ou de estabilidade biomecânica. Caldeira inexistente.

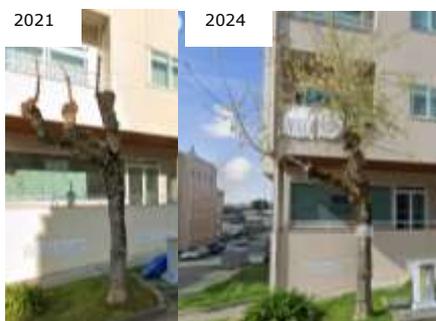
Figura 38 – Imagens Google maps 01/2021; 03/2024.

Este exemplar arbóreo sofreu de rolagem ao longo dos anos, observamos a presença de esferoblastos (figura 38). À data da visita (figura 39), não se verificam

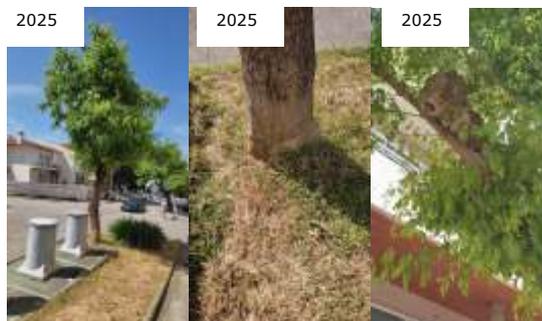
Figura 39 – Imagens 05/2025

sinais/sintomas indicativos de problemas fitossanitários ou de estabilidade biomecânica. Caldeira inexistente.

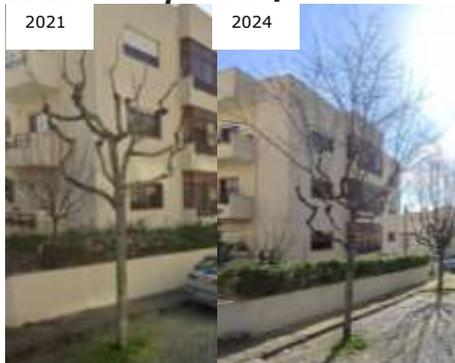
Figura 40 – Imagens Google maps 01/2021; 03/2024.

Este exemplar arbóreo sofreu de rolagem ao longo dos anos, observamos a presença de esferoblastos (figura 40). À data da visita (figura 41), não se verificam sinais/sintomas indicativos de mais problemas fitossanitários ou de estabilidade biomecânica. Caldeira inexistente.

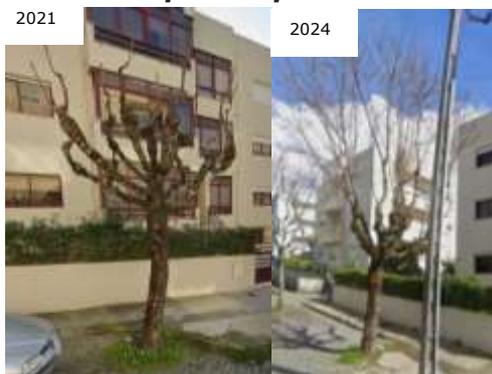
Figura 42 – Imagens Google maps 01/2021; 03/2024.

Este exemplar arbóreo sofreu de rolagem ao longo dos anos, observamos a presença de esferoblastos (figura 42). À data da visita (figura 43), não se verificam sinais/sintomas indicativos de mais problemas fitossanitários ou de estabilidade biomecânica. Caldeira inexistente.

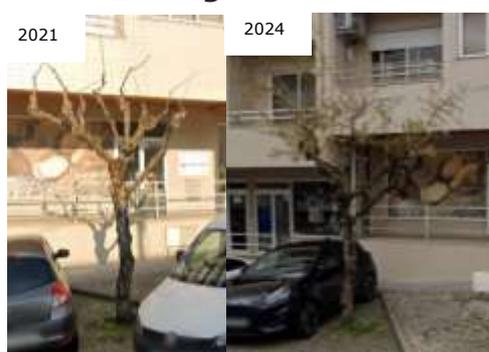
Figura 46 – Imagens Google maps 01/2021; 03/2024.

Este exemplar arbóreo sofreu de rolagem ao longo dos anos, observamos a presença de esferoblastos (figura 46). À data da visita (figura 47), não se verificam sinais/sintomas indicativos de mais problemas fitossanitários ou de estabilidade biomecânica. Caldeira inexistente.

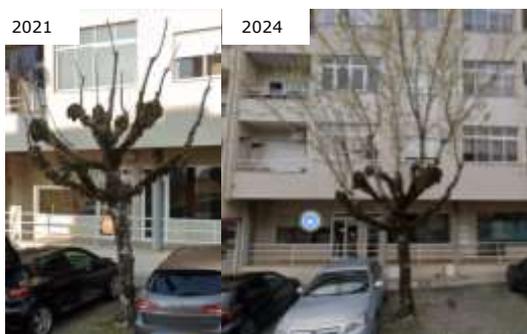
Figura 53 – Imagens Google maps 01/2021; 03/2024.

Este exemplar arbóreo sofreu de rolagem ao longo dos anos, observamos a presença de esferoblastos (figura 53). À data da visita (figura 54), não se verificam sinais/sintomas indicativos de mais problemas fitossanitários ou de estabilidade biomecânica. Caldeira inexistente.

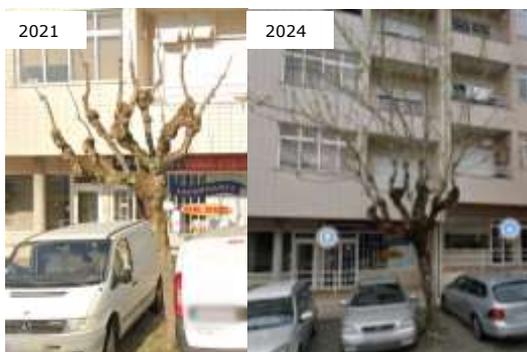
Figura 55 – Imagens Google maps 01/2021; 03/2024.

Este exemplar arbóreo sofreu de rolagem ao longo dos anos, observamos a presença de esferoblastos (figura 55). À data da visita (figura 56), não se verificam

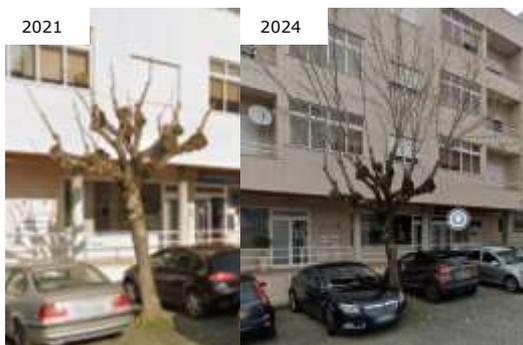
Figura 57 – Imagens Google maps 01/2021; 03/2024.

Este exemplar arbóreo sofreu de rolagem ao longo dos anos, observamos a presença de esferoblastos (figura 57). À data da visita (figura 58), não se verificam sinais/sintomas indicativos de mais problemas fitossanitários ou de estabilidade biomecânica. Caldeira inexistente presença de cimento no colo do exemplar.

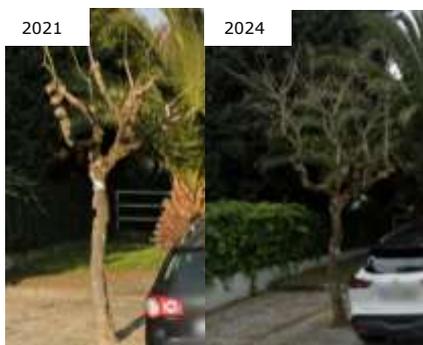
Figura 59 – Imagens Google maps 01/2021; 03/2024.

Este exemplar arbóreo sofreu de rolagem ao longo dos anos, observamos a presença de esferoblastos (figura 59). À data da visita (figura 60), não se verificam sinais/sintomas indicativos de mais problemas fitossanitários ou de estabilidade biomecânica. Caldeira inexistente.

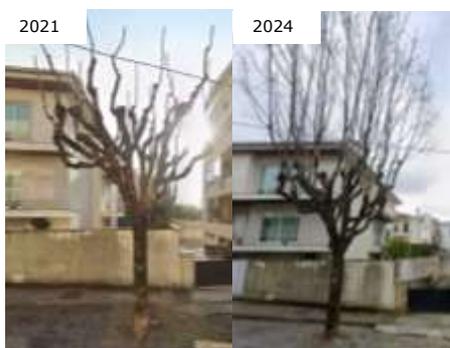
Figura 61 – Imagens Google maps 01/2021; 03/2024.

Este exemplar arbóreo sofreu de rolagem ao longo dos anos, observamos a presença de esferoblastos (figura 61). À data da visita (figura 62), não se verificam sinais/sintomas indicativos de mais problemas fitossanitários ou de estabilidade biomecânica. Caldeira inexistente.

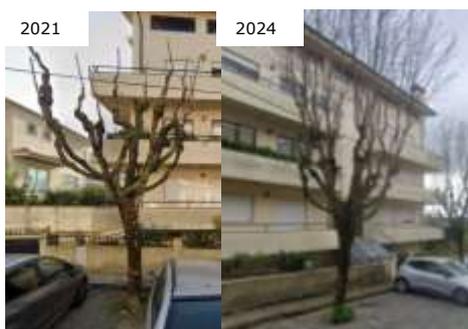
Figura 63 – Imagens Google maps 01/2021; 03/2024.

Este exemplar arbóreo sofreu de rolagem ao longo dos anos, observamos a presença de esferoblastos (figura 63). À data da visita (figura 64), não se verificam sinais/sintomas indicativos de mais problemas fitossanitários ou de estabilidade biomecânica. Caldeira inexistente.

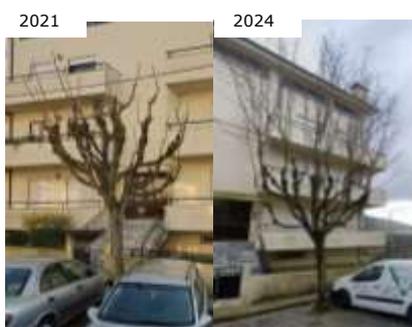
Figura 65 – Imagens Google maps 01/2021; 03/2024.

Este exemplar arbóreo sofreu de rolagem ao longo dos anos, observamos a presença de esferoblastos (figura 65). À data da visita (figura 66), não se verificam sinais/sintomas indicativos de mais problemas fitossanitários ou de estabilidade biomecânica. Caldeira inexistente.
