**Registo:** E/12462/2024 de 13/12/2024  
**Local:** Rua do Pinheiro Manso  
Coordenadas geográficas: 41.54472; -8.40979

**Informação:** de 10/01/2025  
**Assunto:** DJEV – Informação técnica | Relatório fitossanitário e estabilidade biomecânica.  
**Técnico:** Anabela da Silva Oliveira

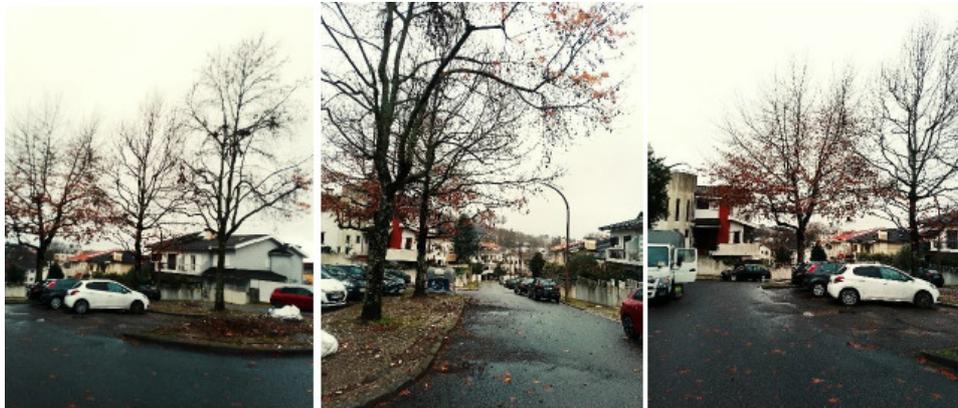
Estas árvores são de 2 espécies, encontram-se num separador em caldeiras. Na proximidade destas árvores observamos o edificado, o estacionamento e equipamentos (candeeiros e caixote de lixo) (Figura 1 e 2).

Figura 2 – Fotografias do espaço envolvente dos 3 exemplares arbóreos a estudo, na Rua do Pinheiro Manso, em Braga.
