Registo:	6952/2024 de 13/11/2024
Local:	Travessa do Bonfim com a Rua Carlos Teixeira Coordenadas geográficas: 41.54296151,-8,41548620
Informação:	de 13/11/2024
Assunto:	DJEV – Informação técnica Relatório fitossanitário e estabilidade biomecânica
Técnico:	Anabela da Silva Oliveira

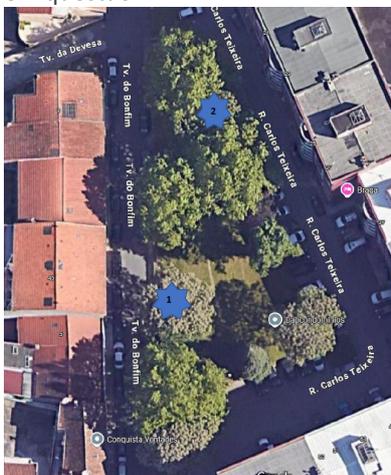
Figura 1 – Localização dos exemplares arbóreos a estudo, no espaço ajardinado, da Trav. do Bonfim com a Rua Carlos Teixeira, em Braga.
