Informação técnica da avaliação fitossanitária e de risco de queda ou fratura de três exemplares arbóreos presentes na Travessa Gabriel Pereira de Castro, Braga.

Braga, junho 2024

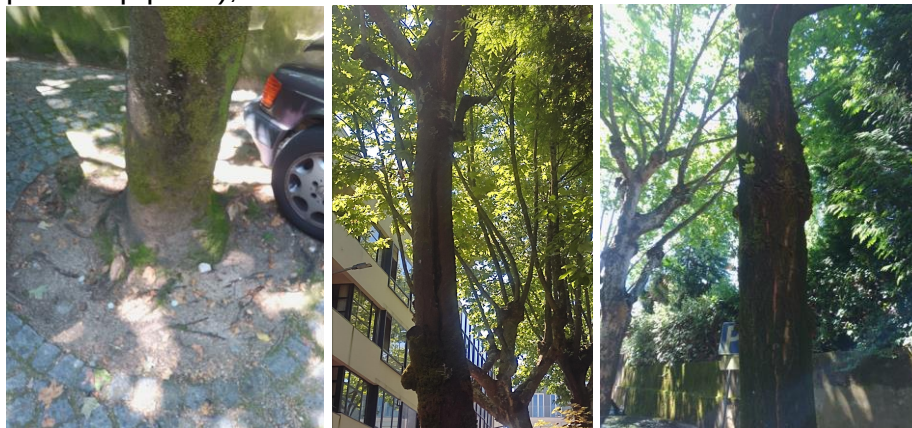
Figura 2 - Fotografias do espaço envolvente aos exemplares em estudo na Travessa Gabriel Pereira de Castro, Braga.

Na proximidade destas árvores observamos edificado e equipamentos (postes de iluminação e sinal de trânsito) (Figura 2). Relativamente ao espaço envolvente trata-se de um arruamento com muito movimento de pessoas e veículos.
