ID da proposta	Processo	Atividade / Procedimento
<b>PR/2026/9006</b>	<b>2647/2024</b>	<b>Reclamação ou exposição</b>
Assunto do Processo		
<b>Exposição - Passeios destruídos por raízes - Travessa do Monte de Baixo - Gualtar</b>		
Unidade Administrativa		
<b>DASM - DJEV [ENTRADAS]</b>		
Propósito		
<b>Expediente Geral \ DASM-DJEV - Despacho</b>		
Órgão/Cargo que resolve		
<b>Vereador - Altino Bernardo Lemos Bessa</b>

<b>Processo</b>	<b>2647/2024</b>
<b>Requerente</b>	<b>Junta de Freguesia</b>
<b>Data</b>	<b>16/03/2026</b>
<b>Local</b>	<b>Travessa do Monte de Baixo – Freguesia de Gualtar</b>
<b>Técnico</b>	<b>Armando Silva</b>
<b>Assunto</b>	<b>Relatório de Avaliação Fitossanitária e de Estabilidade Biomecânica</b>

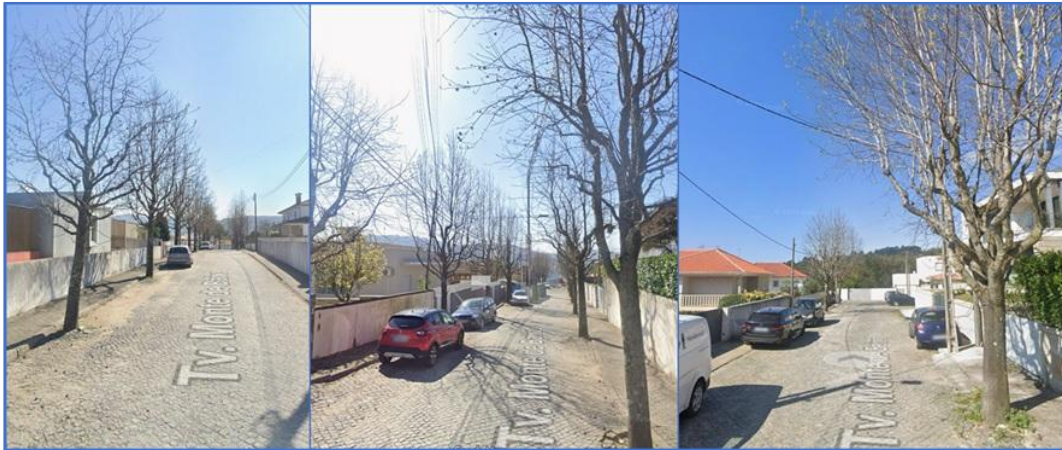
Figura 2 – Imagens do espaço envolvente (Fonte: Google Maps, 2024)

Existem 40 (quarenta) "caldeiras", alinhadas dos dois lados do arruamento, junto ao lancil do passeio pedonal (Figuras 1 e 2).

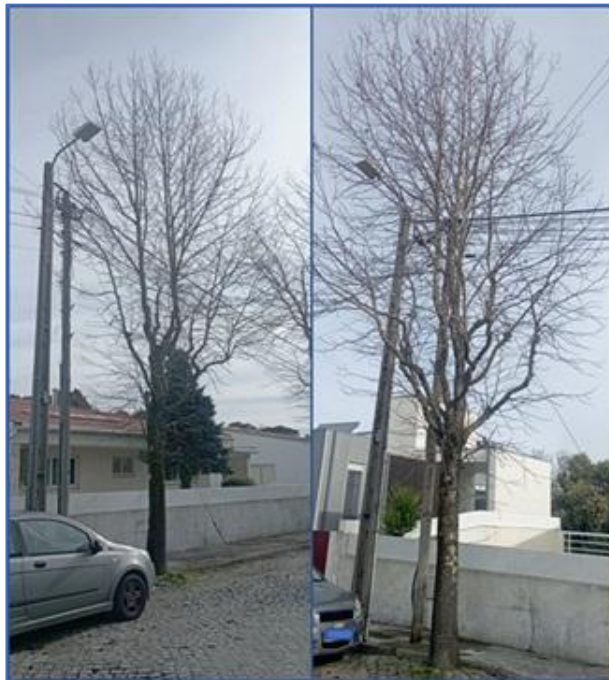
Figura 9 – Imagens do enquadramento da árvore instalada no ID04

Encontra-se instalado nesta caldeira um liquidâmbar de média/grande dimensão, não se tendo detetado a presença de feridas, nem problemas fitossanitários significativos, aparentando boa estabilidade geral (Figura 9).

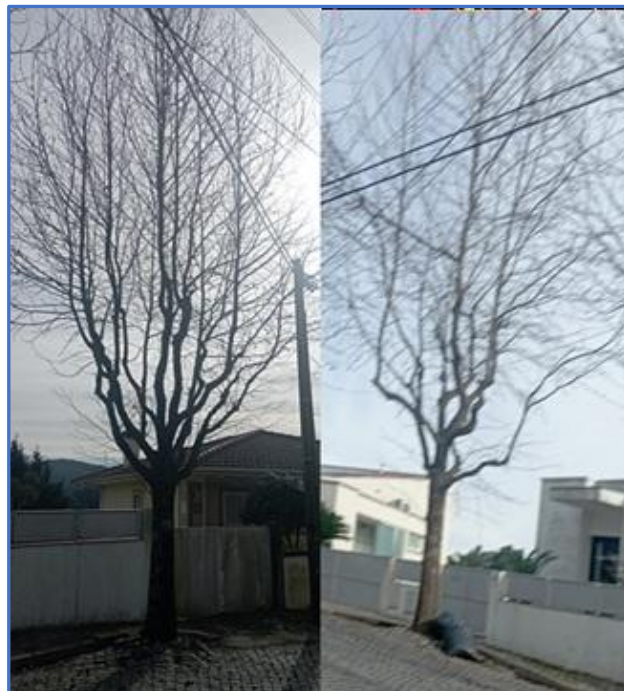
Figura 25 – Imagens do enquadramento da árvore instalada no ID12

Encontra-se instalado nesta caldeira um liquidâmbar de média/grande dimensão, não se tendo detetado a presença de feridas, nem problemas fitossanitários significativos, aparentando boa estabilidade geral (Figura 25).

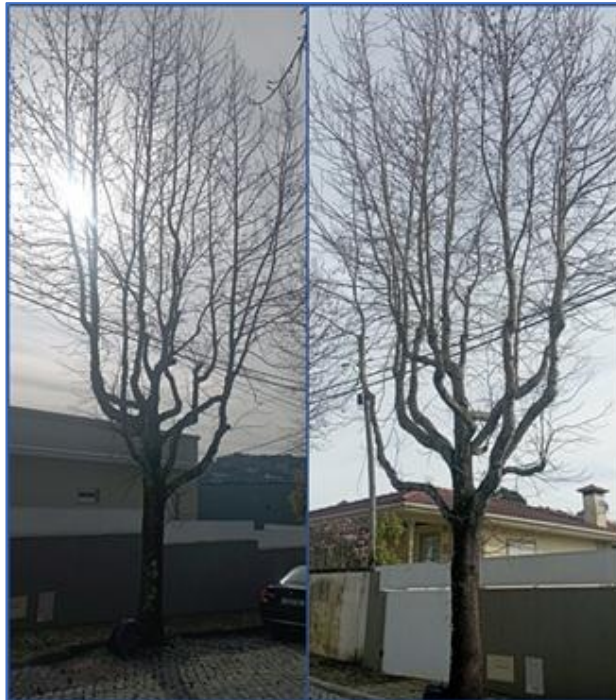
Figura 31 – Imagens do enquadramento da árvore instalada no ID15

Encontra-se instalado nesta caldeira um liquidâmbar de média/grande dimensão, não se tendo detetado a presença de feridas, nem problemas fitossanitários significativos, aparentando boa estabilidade geral (Figura 31).

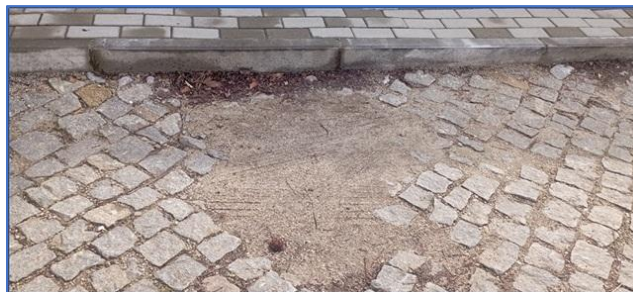
Figura 35 – Imagens do enquadramento da caldeira do ID17

Nesta caldeira não existe qualquer árvore instalada (Figura 35).

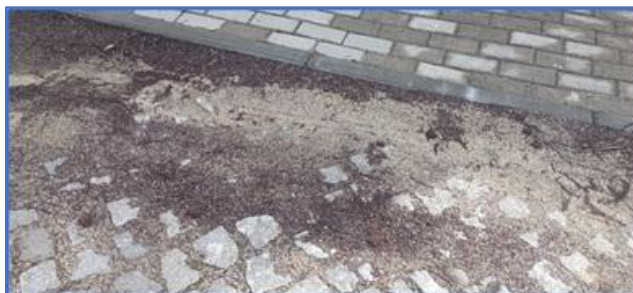
Figura 36 – Imagens do enquadramento da caldeira do ID18

Nesta caldeira não existe qualquer árvore instalada (Figura 36).

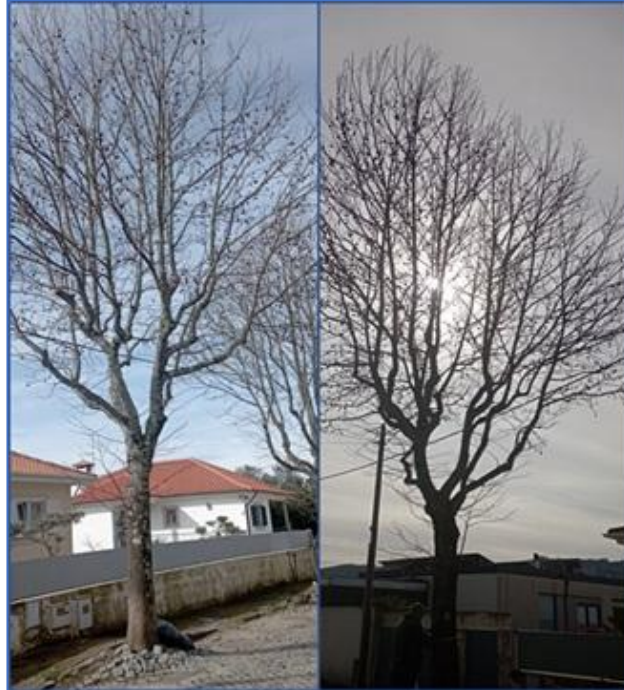
Figura 45 – Imagens do enquadramento da árvore instalada no ID23

Encontra-se instalado nesta caldeira um liquidâmbar de média/grande dimensão, não se tendo detetado a presença de feridas, nem problemas fitossanitários significativos, aparentando boa estabilidade geral (Figura 45).

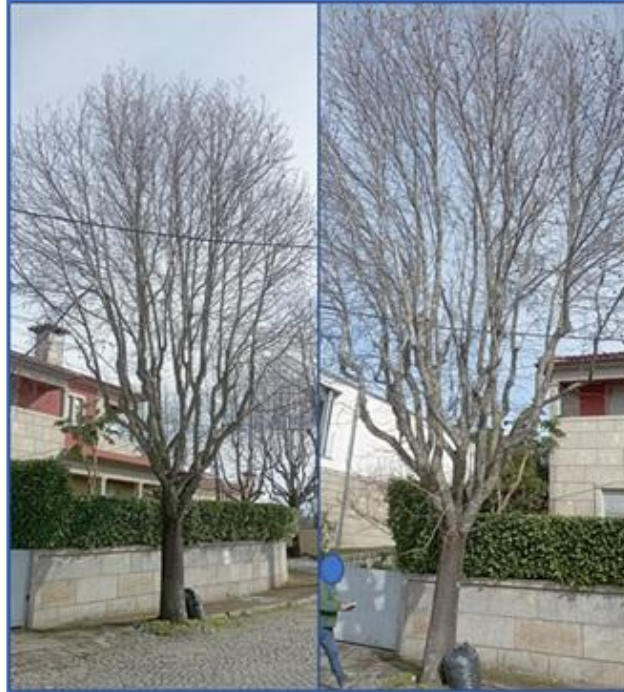
Figura 49 – Imagens do enquadramento da árvore instalada no ID25

Encontra-se instalado nesta caldeira um liquidâmbar de média/grande dimensão, não se tendo detetado a presença de feridas, nem problemas fitossanitários significativos, aparentando boa estabilidade geral (Figura 49).

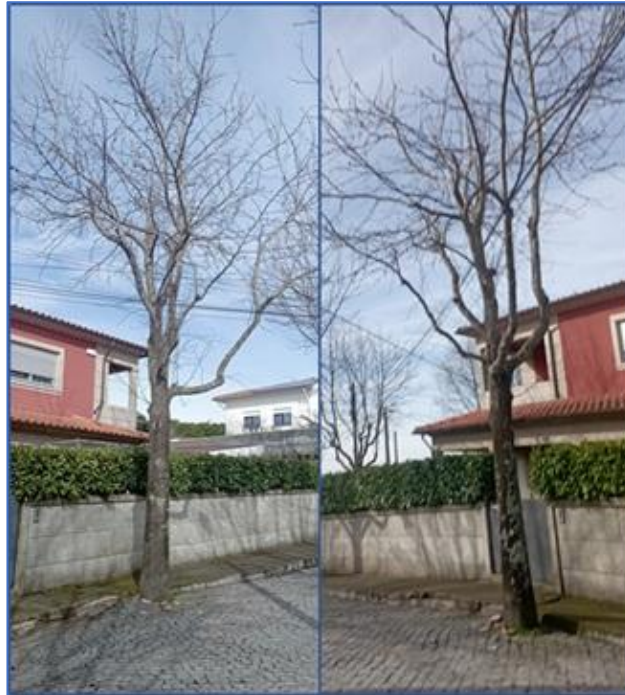
Figura 55 – Imagens do enquadramento da árvore instalada no ID28

Encontra-se instalado nesta caldeira um liquidâmbar de média/grande dimensão, não se tendo detetado a presença de feridas, nem problemas fitossanitários significativos, aparentando boa estabilidade geral (Figura 55).

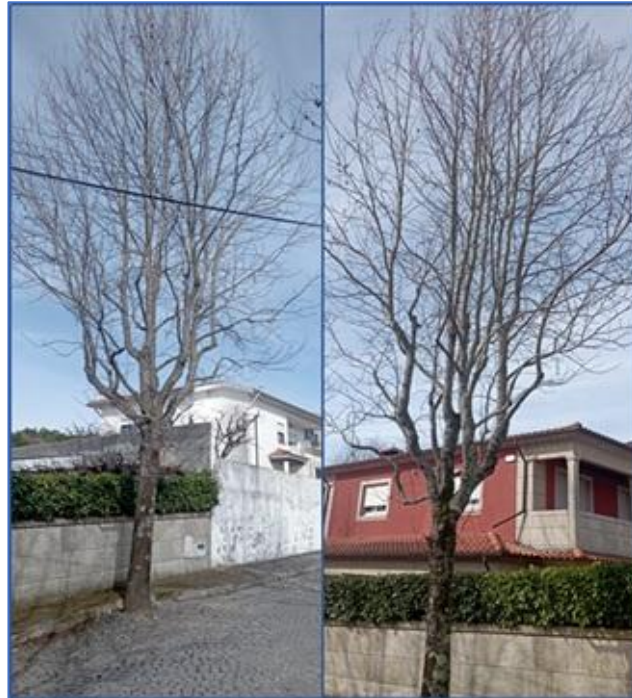
Figura 57 – Imagens do enquadramento da árvore instalada no ID29

Encontra-se instalado nesta caldeira um liquidâmbar de média/grande dimensão, não se tendo detetado a presença de feridas, nem problemas fitossanitários significativos, aparentando boa estabilidade geral (Figura 57).

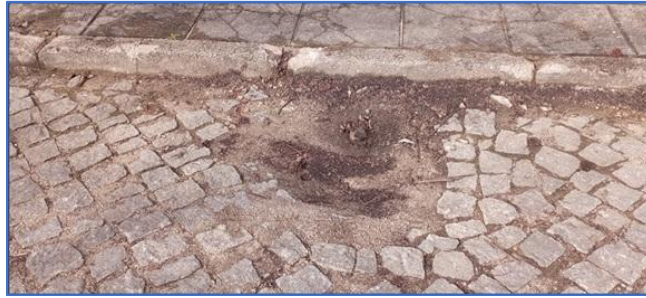
Figura 59 – Imagens do enquadramento da caldeira do ID30

Nesta caldeira não existe qualquer árvore instalada (Figura 59).

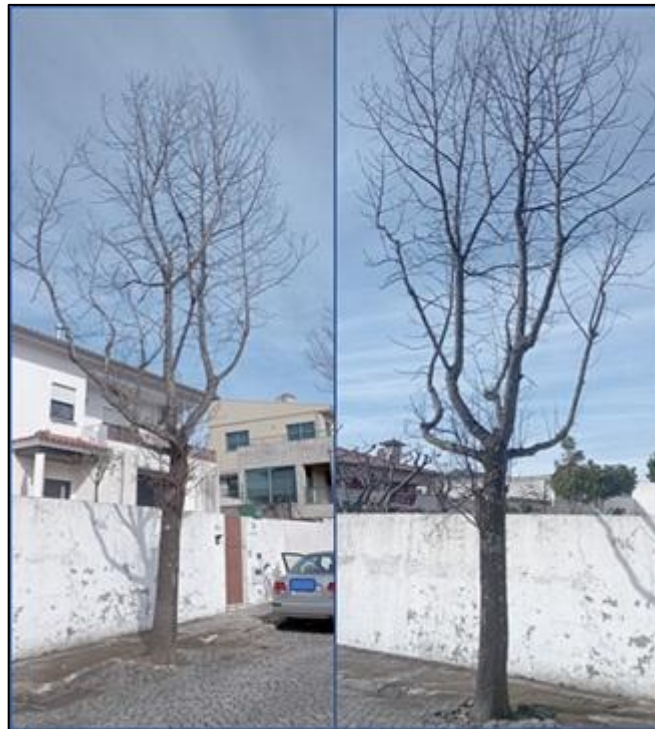
Figura 60 – Imagens do enquadramento da árvore instalada no ID31

Encontra-se instalado nesta caldeira um liquidâmbar de média/grande dimensão, não se tendo detetado a presença de feridas, nem problemas fitossanitários significativos, aparentando boa estabilidade geral (Figura 60).

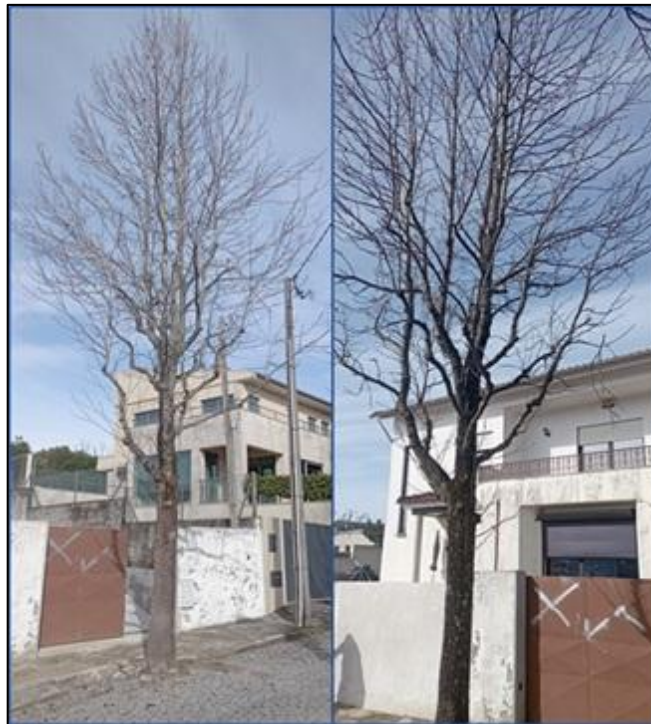
Figura 62 – Imagens do enquadramento da árvore instalada no ID32

Encontra-se instalado nesta caldeira um liquidâmbar de média/grande dimensão, não se tendo detetado a presença de feridas, nem problemas fitossanitários significativos, aparentando boa estabilidade geral (Figura 62).

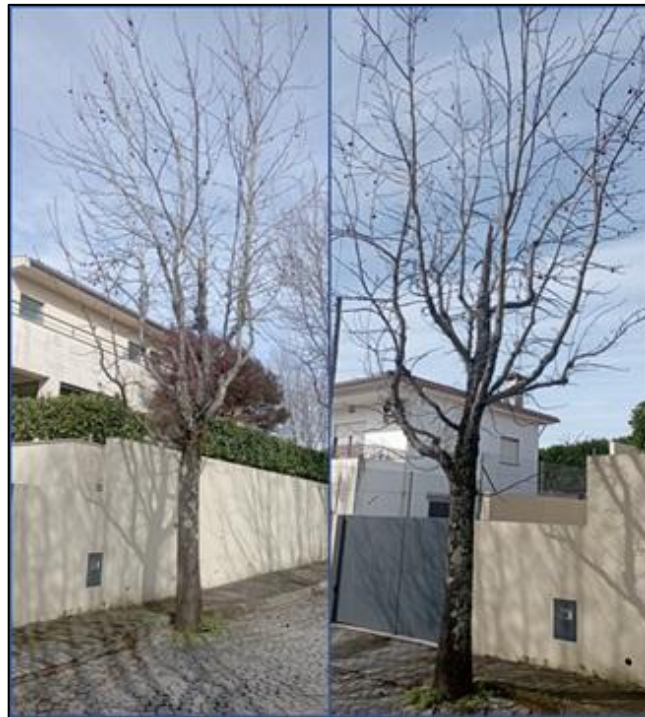
Figura 64 – Imagens do enquadramento da árvore instalada no ID33

Encontra-se instalado nesta caldeira um liquidâmbar de média/grande dimensão, não se tendo detetado a presença de feridas, nem problemas fitossanitários significativos, aparentando boa estabilidade geral (Figura 64).

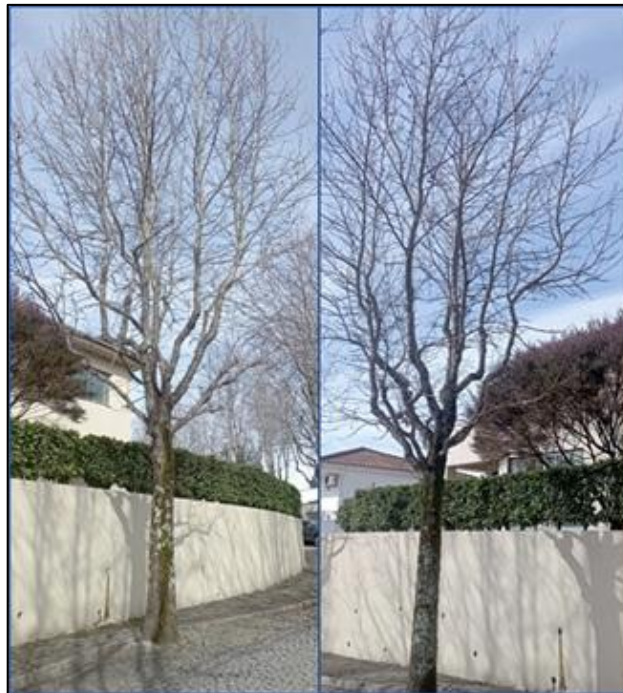
Figura 66 – Imagens do enquadramento da árvore instalada no ID34

Encontra-se instalado nesta caldeira um liquidâmbar de média/grande dimensão, não se tendo detetado a presença de feridas, nem problemas fitossanitários significativos, aparentando boa estabilidade geral (Figura 66).

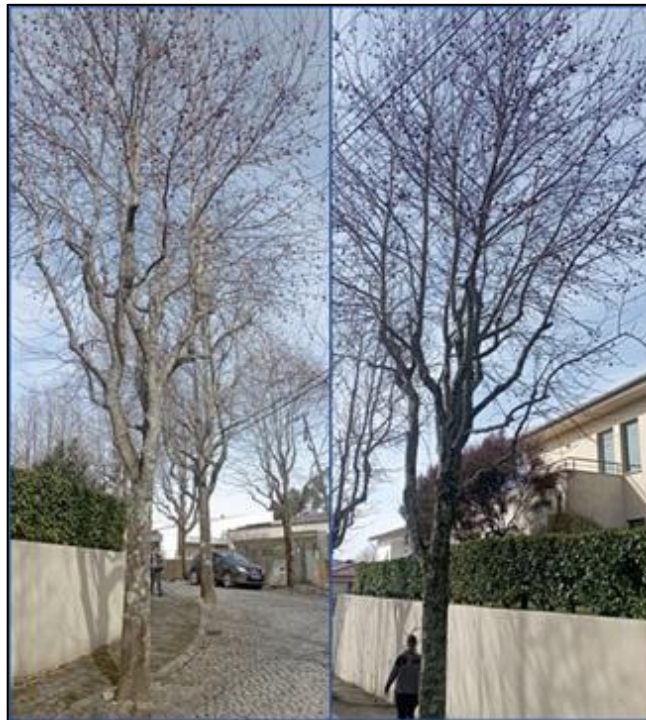
Figura 68 – Imagens do enquadramento da árvore instalada no ID35

Encontra-se instalado nesta caldeira um liquidâmbar de média/grande dimensão, não se tendo detetado a presença de feridas, nem problemas fitossanitários significativos, aparentando boa estabilidade geral (Figura 68).

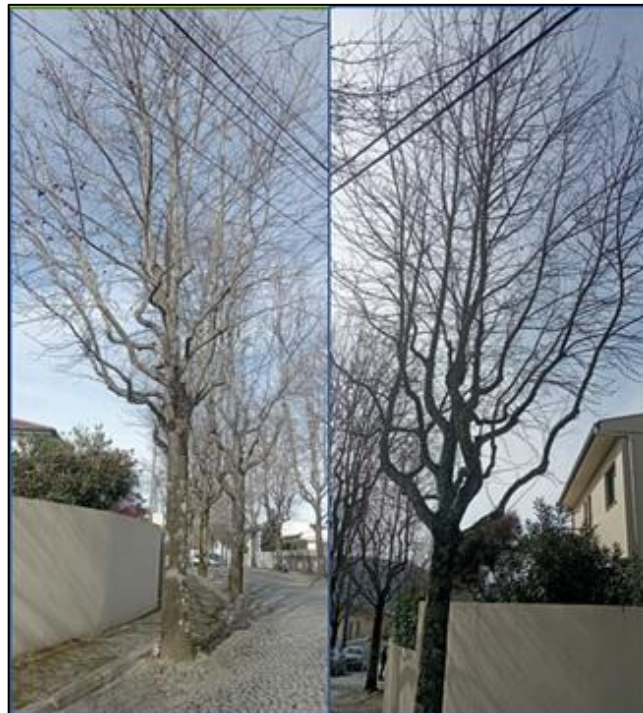
Figura 70 – Imagens do enquadramento da árvore instalada no ID36

Encontra-se instalado nesta caldeira um liquidâmbar de média/grande dimensão, não se tendo detetado a presença de feridas, nem problemas fitossanitários significativos, aparentando boa estabilidade geral (Figura 70).

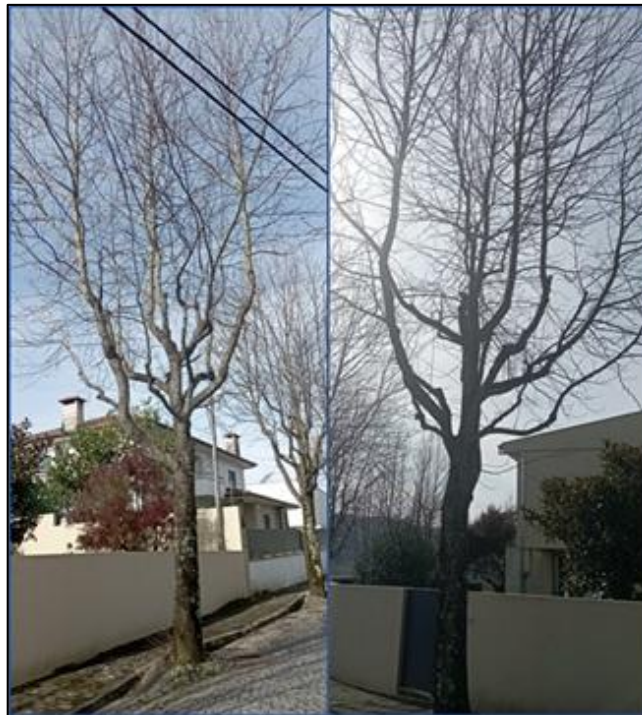
Figura 72 – Imagens do enquadramento da árvore instalada no ID37

Encontra-se instalado nesta caldeira um liquidâmbar de média/grande dimensão, não se tendo detetado a presença de feridas, nem problemas fitossanitários significativos, aparentando boa estabilidade geral (Figura 72).

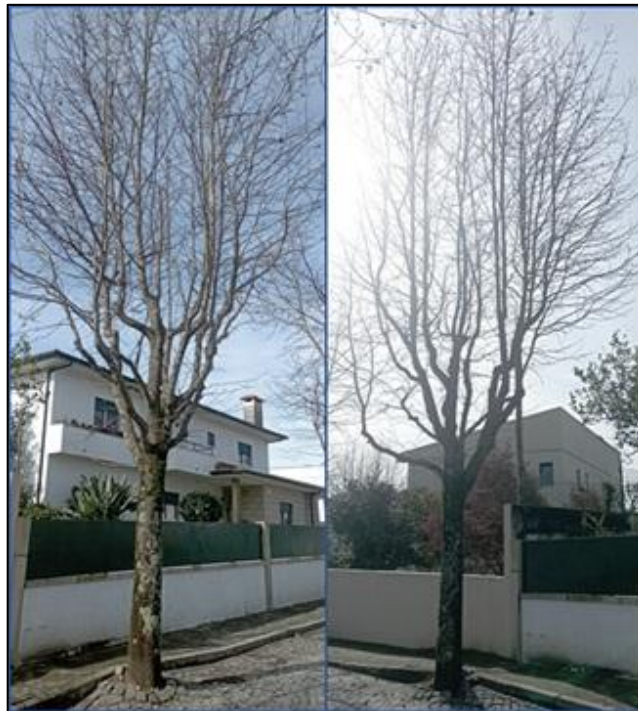
Figura 74 – Imagens do enquadramento da árvore instalada no ID38

Encontra-se instalado nesta caldeira um liquidâmbar de média/grande dimensão, não se tendo detetado a presença de feridas, nem problemas fitossanitários significativos, aparentando boa estabilidade geral (Figura 74).

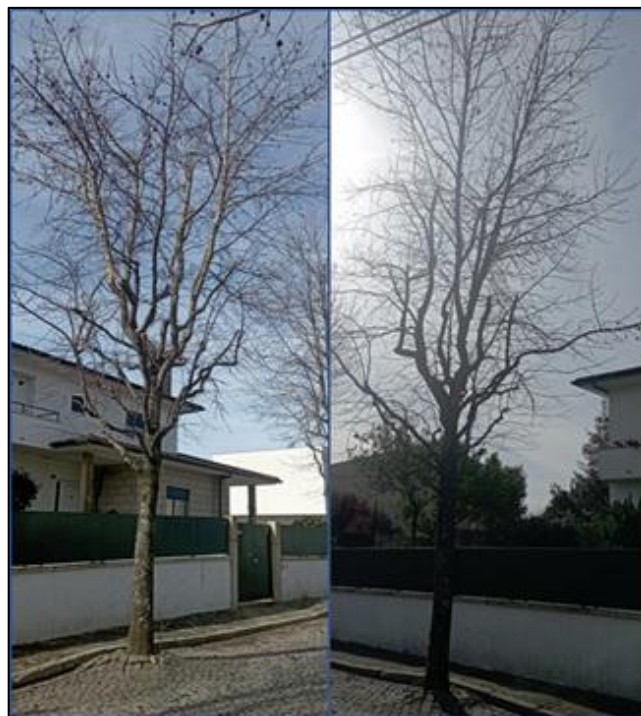
Figura 76 – Imagens do enquadramento da árvore instalada no ID39

Encontra-se instalado nesta caldeira um liquidâmbar de média/grande dimensão, não se tendo detetado a presença de feridas, nem problemas fitossanitários significativos, aparentando boa estabilidade geral (Figura 76).

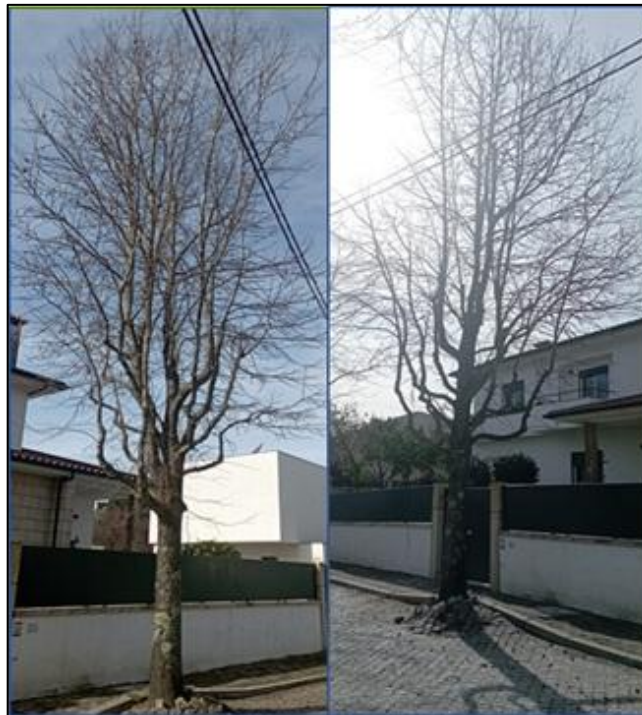
Figura 78 – Imagens do enquadramento da árvore instalada no ID40

Encontra-se instalado nesta caldeira um liquidâmbar de média/grande dimensão, não se tendo detetado a presença de feridas, nem problemas fitossanitários significativos, aparentando boa estabilidade geral (Figura 78).
