EDITAL N.º ED/136/2021
(2018/500.10.301/56)

Processo	2018/500.10.301/56
Braga, 25-09-2019	
Local da obra: Gaveto da Avenida da Imaculada Conceição, n.º 517 e Rua Monsenhor Airosa, união de freguesias de S. José de S. Lázaro e S. João do Souto, em Braga.	
Gestor do Processo: Nuno Lopes, eng.º

AUTO DE VISTORIA

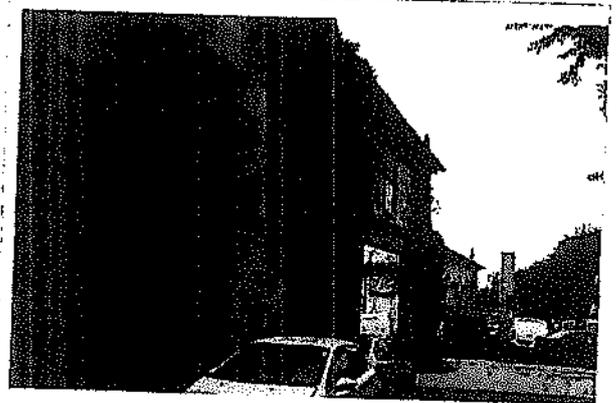
Alçado voltado para a Av. Imaculada Conceição

O prédio objeto de vistoria localiza-se no gaveto da Avenida da Imaculada Conceição, n.º 517 e Rua Monsenhor Airosa, união de freguesias de S. José de S. Lázaro e S. João do Souto, em Braga, encontrando-se na generalidade em avançado estado de degradação, com a cobertura parcialmente destruída a permitir infiltrações de águas pluviais para o interior do prédio, podendo, ainda, originar a queda de elementos construtivos da cobertura para a via pública, nomeadamente Rua Monsenhor Airosa e causar perigo para a segurança de pessoas e bens que circulem no local, devendo-se, tais factos, à antiguidade dos materiais construtivos utilizados e do abandono e falta de obras de conservação e manutenção adequadas, por forma a conferir adequadas características de segurança funcional, estrutural e construtiva ao edifício em apreço.

4.1.1. Face ao atual estado de conservação do imóvel, considera-se inviável a realização de quaisquer obras que não sejam as de reconstrução geral do edifício, uma vez que parte dos elementos construtivos e estruturais se encontram irremediavelmente deteriorados, nomeadamente a estrutura dos pavimentos, escada de serviço e cobertura, devendo-se, assim, proceder a obras gerais de revitalização deste imóvel.
