10. ADICIONAL N. 1 AO CONTRATO DE EMPREITADA – CPE11.17.DMOSM – REABILITAÇÃO E AMPLIAÇÃO DO MERCADO MUNICIPAL”:

Empreitada: CPE11.17.DMOSM - REABILITAÇÃO E AMPLIAÇÃO DO MERCADO MUNICIPAL

PARECER DA FISCALIZAÇÃO

Empreitada	Reabilitação e Ampliação do Mercado Municipal
Dono de Obra	Município de Braga
Entidade Executante	COSTEIRA – Engenharia e Construção S.A.
Assunto	Proposta de Trabalhos a Mais – Reforço Estrutural

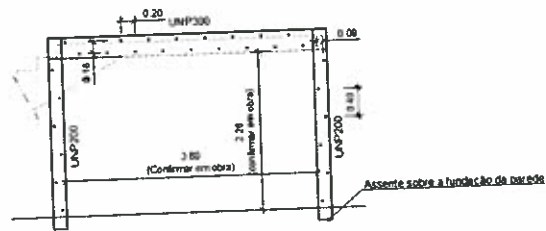
Alçado
Escala 1:50

Após sondagens à laje do mezanino e subsequente análise, e para a utilização pretendida pelo Dono de Obra para o espaço (Restaurante), verifica-se que os coeficientes de segurança instalados são insuficientes. Assim é imperativo o reforço da estrutura. Para o efeito propomos o reforço em perfis metálicos UNP do lado em que fiquem ocultos pelo novo tecto falso a construir. Na imagem seguinte pode ser visto um alçado do proposto:

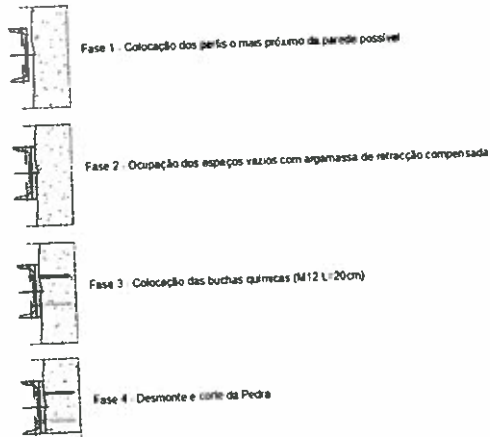
Ainda nesta zona, e aquando da demolição do tecto falso, desprendeu-se um pedaço de laje deixando à vista o elevado estado de degradação da mesma.

A proposta é que a laje seja demolida e colocado um perfil metálico a suportar a viga de madeira da estrutura da cobertura.
